# MĚSTYS JEDOVNICE

## **Odpověď na žádost dle zákona č. 106/1999 Sb., o svobodném přístupu k informacím**

## Odborné vyjádření

Cílem odborného vyjádření je vyhodnocení stability a doporučení vhodného pěstebního opatření u stromů v ulici Na Kopci, Jedovnice, na pozemku parc. č. 990, obec Jedovnice, k.ú. Jedovnice.

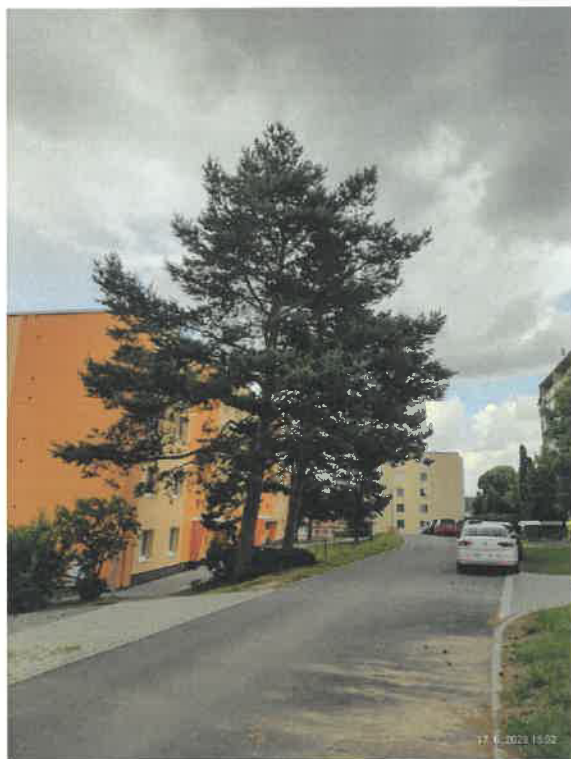
nadzemní části. U stromů č. 1 a 2 významně vystupují kořeny nad povrch půdy, což může být známkou nedostatečné hloubky prokořenitelného prostoru. Stromy tak nemohou kořenit do hloubky a vytvářejí mělký kořenový systém, náchylný k nedostatku vody a potenciálně i mechanicky nestabilní. U stromů ve skupině (3 -8) se projevuje vliv skupiny na jejich habitus. Na stromech jsou patrné rány po řezu.

*Obr. 1: Stromy 1 a 2*

Č	Zásah
1	Řez bezpečnostní - S-RB; Úprava průjezdního a průchozího profilu S-RLPV.
2	Úprava průjezdního a průchozího profilu S-RLPV.
3	Řez bezpečnostní - S-RB;
4	Bez zásahu
5	Bez zásahu
6	Bez zásahu
7	Bez zásahu - odstranit
8	Řez bezpečnostní - S-RB;
9	Kácení postupné s překážkou v dopadové ploše. Odstranění pařezu frézováním.

U stromů č. 1, 2 a případně 3 by bylo vhodné provést tahovou zkoušku, z důvodu ověření stavu kořenového systému. Vzhledem ke kořenům vystupujícím nad povrch lze usuzovat, že prokořenitelný profil je mělký, což může mít vliv na stabilitu stromů. Stromy č. 4 a 7 lze ze skupiny odstranit. U stromu 9 navrhuji vzhledem k celkovému stavu stromu kácení.

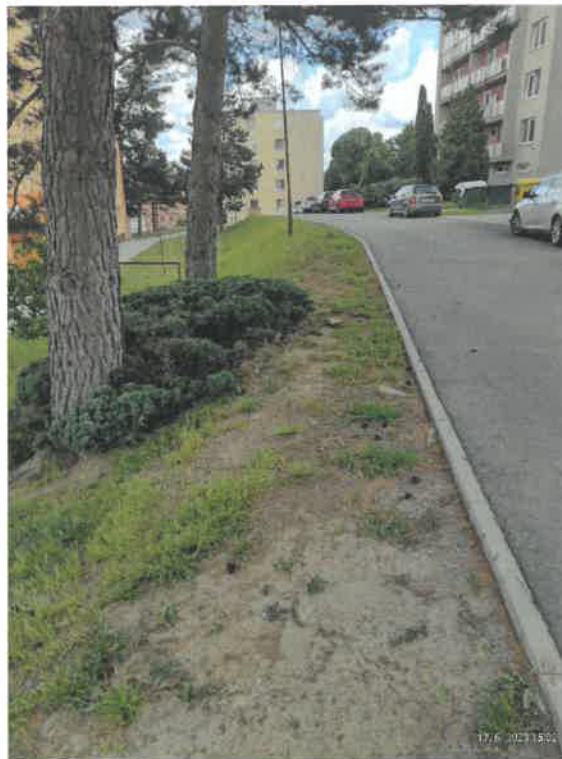
*Obr. 2: Detail stanoviště stromů 1 a 2*

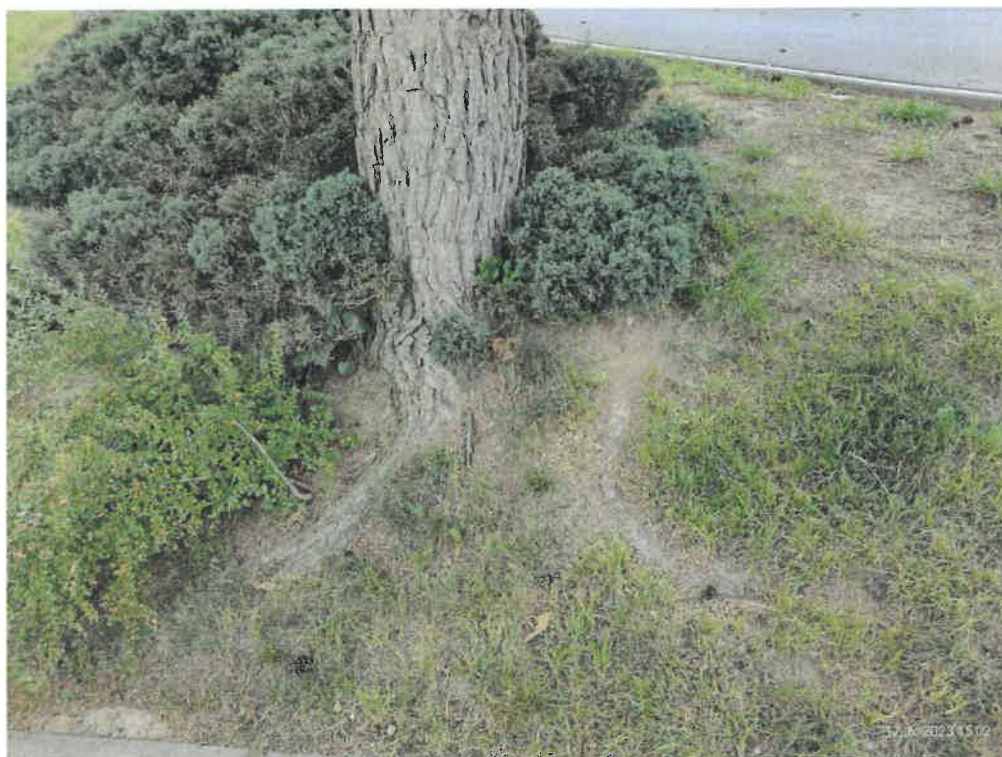
*Obr. 3: Detail báze s vystupujícími kořeny, strom 1*

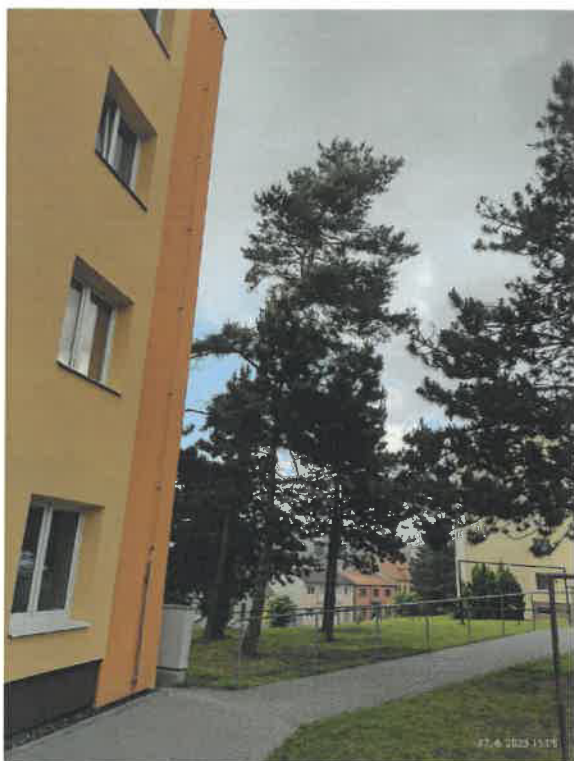
*Obr. 4: Strom č. 3 ve středu skupiny*

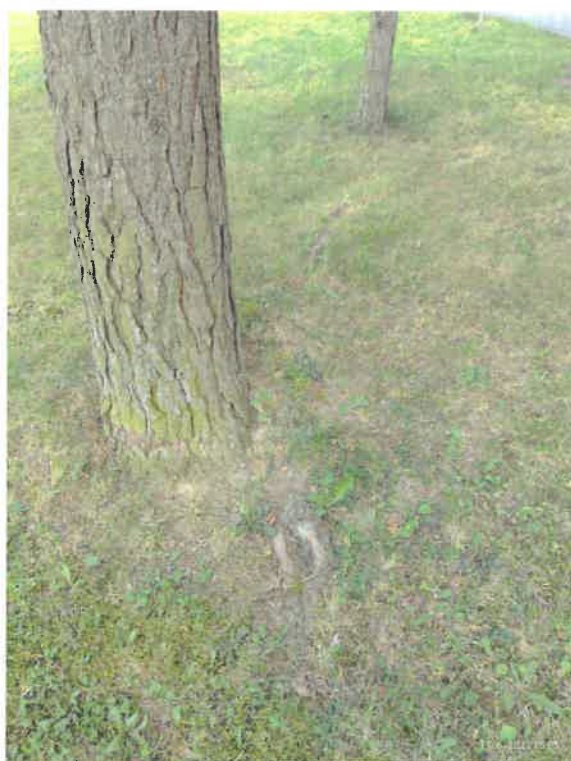
*Obr. 5: Poškozené vystupující kořeny, strom č. 3*

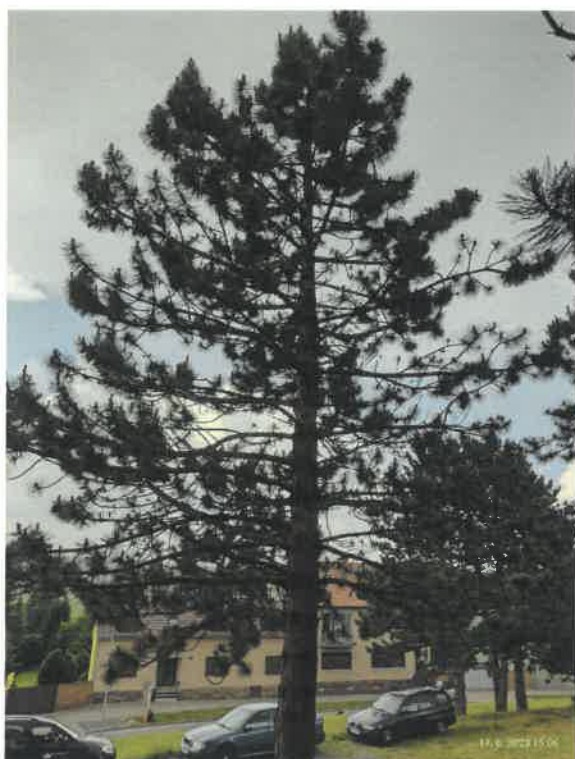
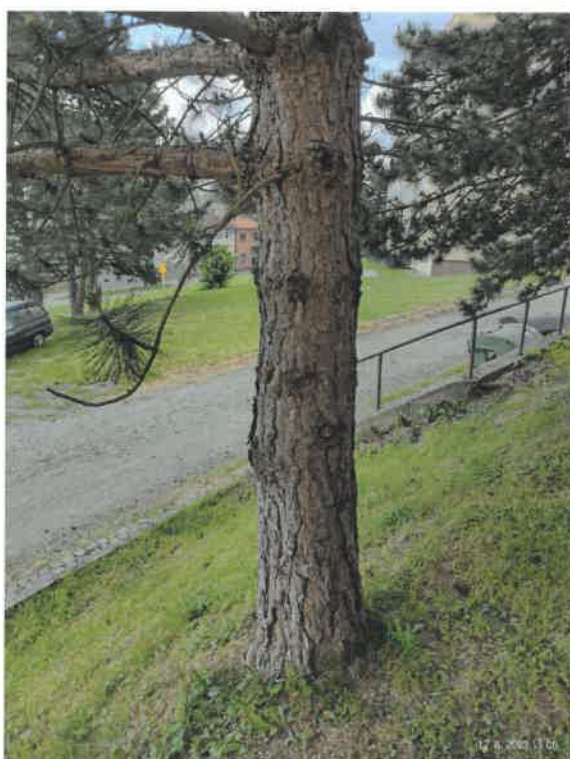
Stromy vytvářejí jednu uzavřenou skupinu (stromy č. 3 - 8) a tři soliterní stromy (1, 2, 9). Skupina stromů je uzavřená, navzájem se ovlivňující skupina borovic černých. U stromů se částečně projevuje vliv skupiny na jejich tvar a růst. Podúrovňový strom č. 7 a potlačovaný strom č. 4.

*Obr. 6: Strom č. 4*

*Obr. 7: Kmen a báze stromu č. 4*

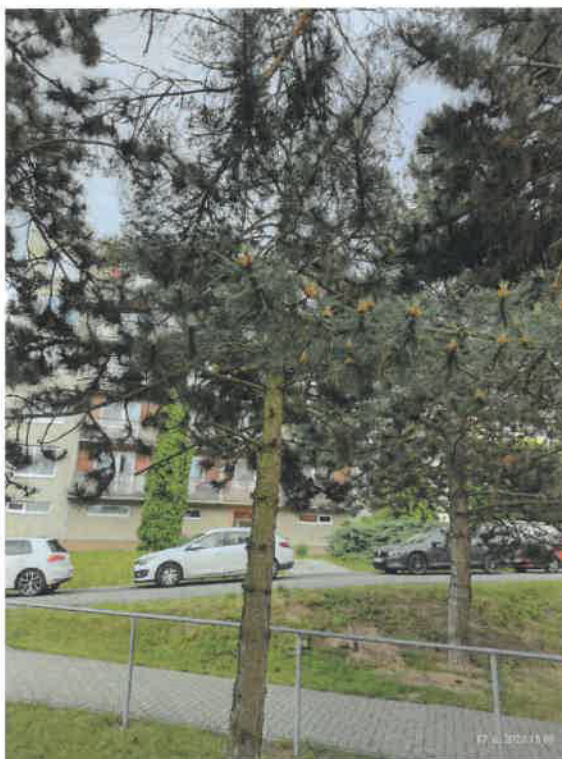
*Obr. 11: Strom č. 7*

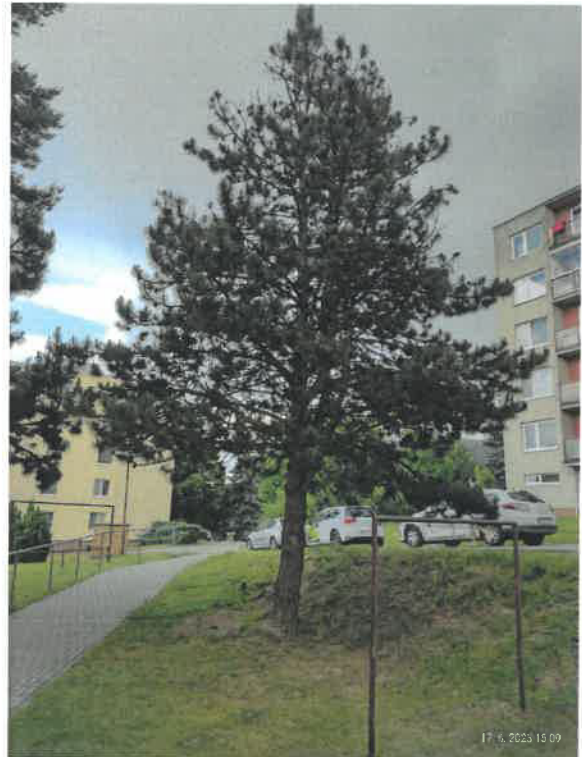
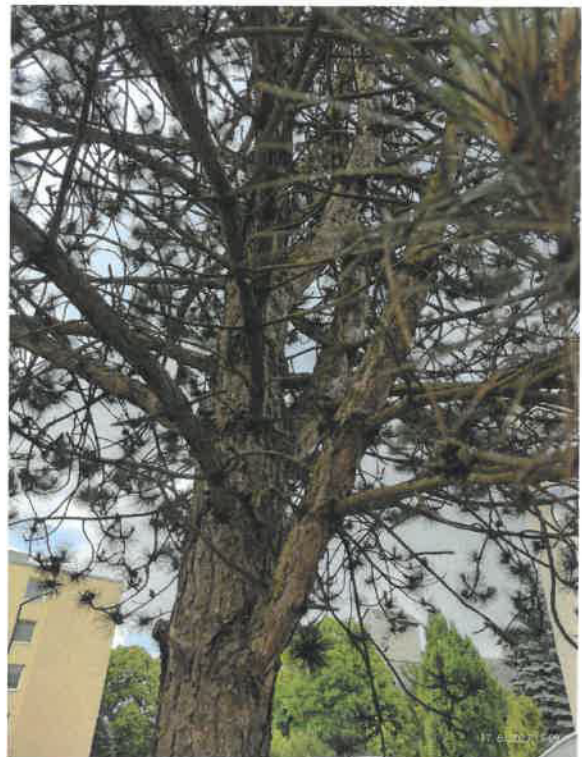
Strom č. 9 je ve špatném stavu. Vitalita je zbytková (stupeň 4), zdravotní stav výrazně narušený (stupeň 3), stabilita zhoršená (stupeň 2), strom je neperspektivní. Struktura koruny je narušená, kodominantní, strom je silně proschlý. Vzhledem ke stavu stanoviště může být narušen kořenový systém stromu.

*Obr. 13: Strom č. 9, celkový pohled*

*Obr. 14: Větvení v koruně stromu č. 9*
