# ZPRÁVA č.0821 V181005

## PASPORTY MÍSTNÍCH KOMUNIKACÍ MĚSTYSU JEDOVNICE

Objednatel: Regioprojekt Brno, s. r. o.

DUBEN 2019

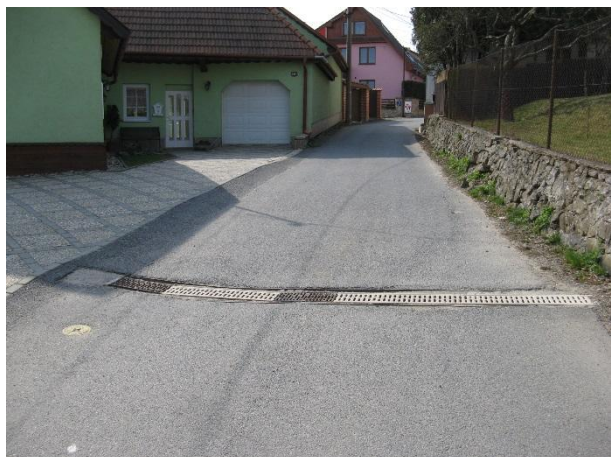
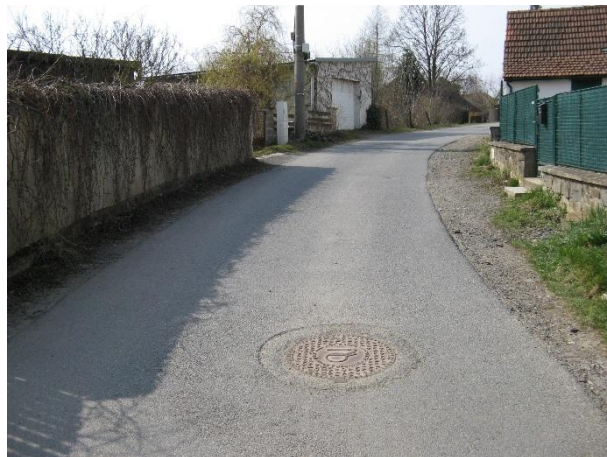
Staničení sekce: km 0,000 – 0,190

Poruchy: Lokální vysprávkky, lokální síťové trhliny, místní pokles

Hodnocení dle TP82: 3 – vyhovující až 2 – dobrý

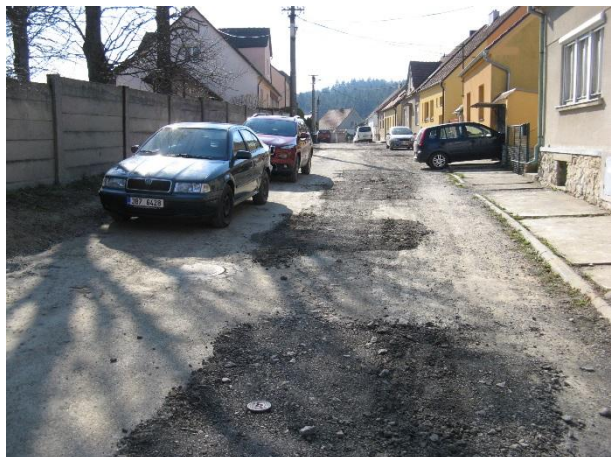
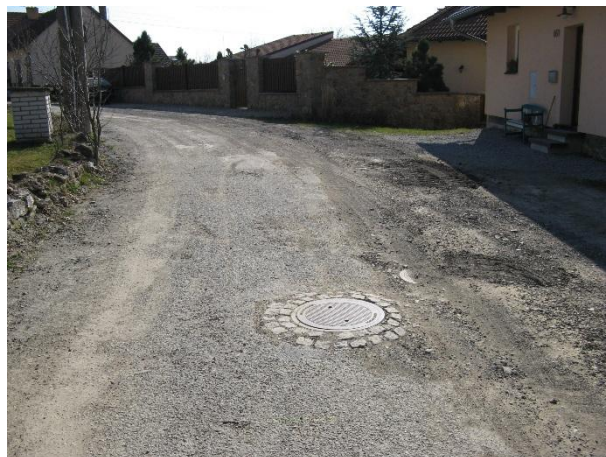
Staničení sekce: km 0,000 – 0,250

Poruchy: Hlubková koroze, provizorně zapravené překopy a rýhy zabírají podstatnou část vozovky.

Hodnocení dle TP82: 5 – havarijní

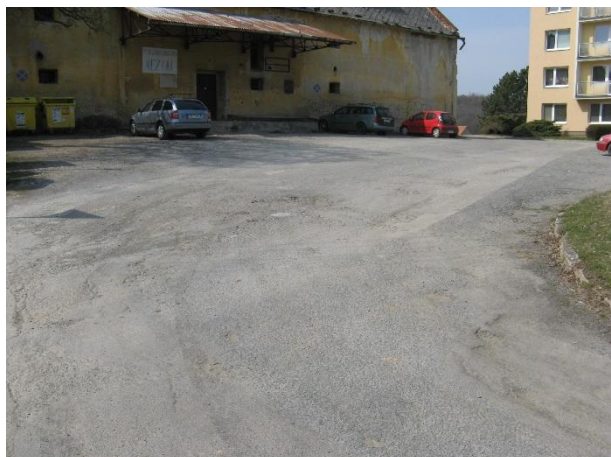
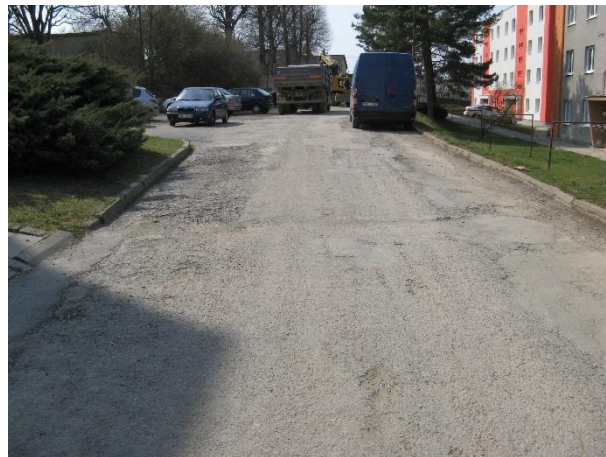
Staničení sekce: km 0,000 – 0,200

Poruchy: Hlubková koroze, vysprávkky, výtluky, nepravidelné trhliny.

Hodnocení dle TP82: 5 – havarijní

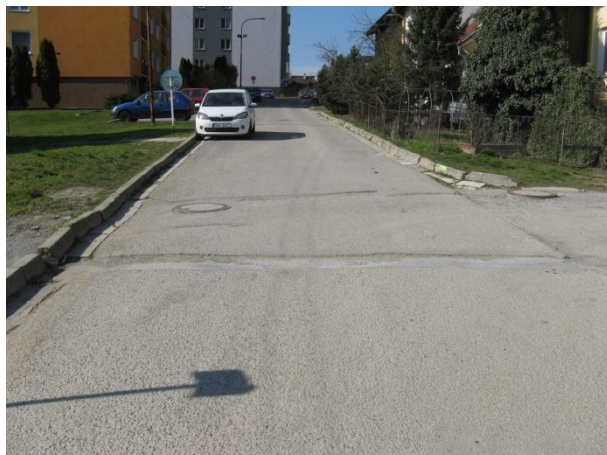
Staničení sekce: km 0,000 – 0,125

Poruchy: Hlubková koroze, nepravidelné trhliny, mozaikové trhliny, podélná trhlinka, příčné překopy s výraznými poklesy, lokální vysprávkky.

Hodnocení dle TP82: 4 – nevyhovující až 5 - havarijní

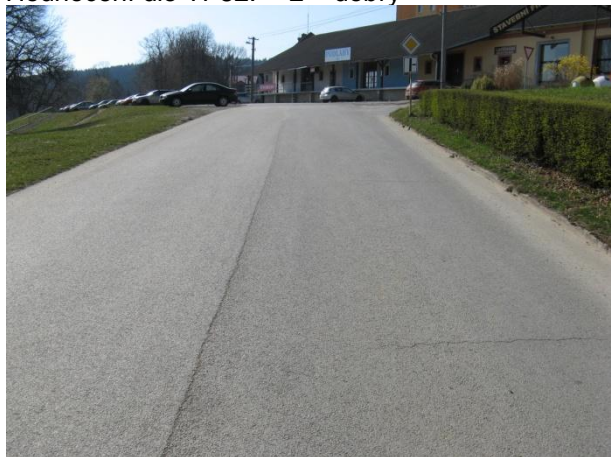
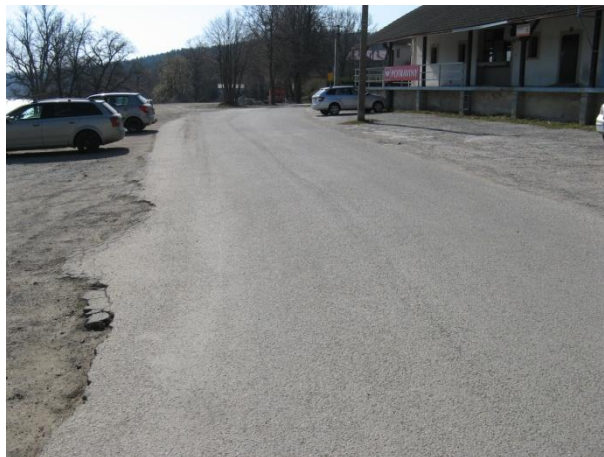
Staničení sekce: km 0,000 – 0,136

Poruchy: Lokální příčné trhliny tenké, olamování okraje vozovky.

Hodnocení dle TP82: 2 – dobrý

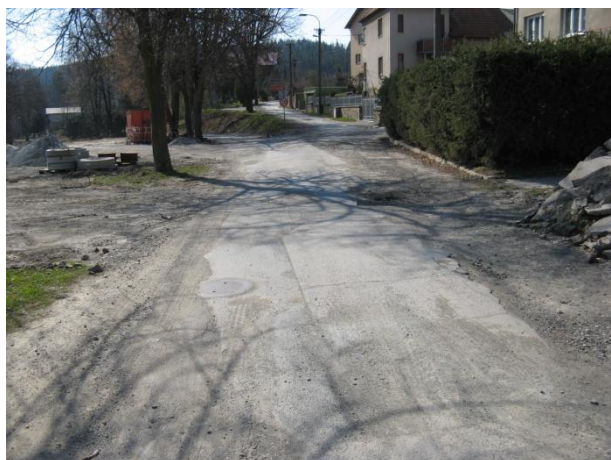
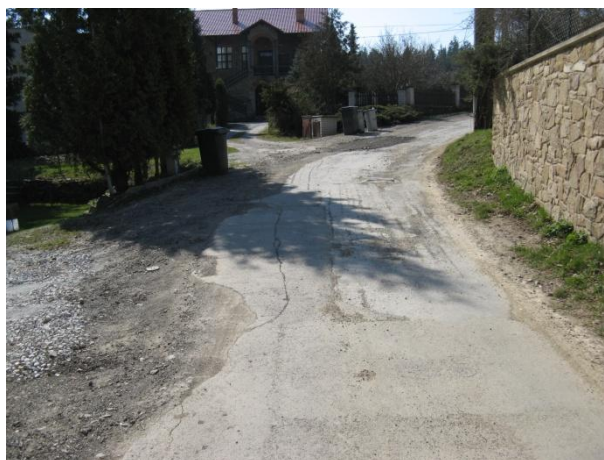
Staničení sekce: km 0,136 – 0,340

Poruchy: Hlubková koroze, vysprávkky, provizorně zapravená rýha

Hodnocení dle TP82: 5 – havarijní

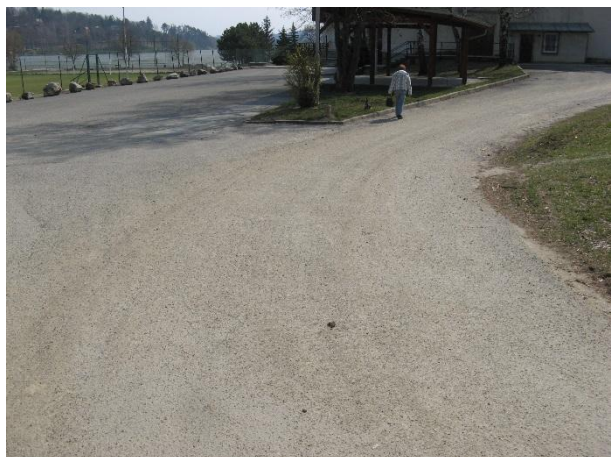
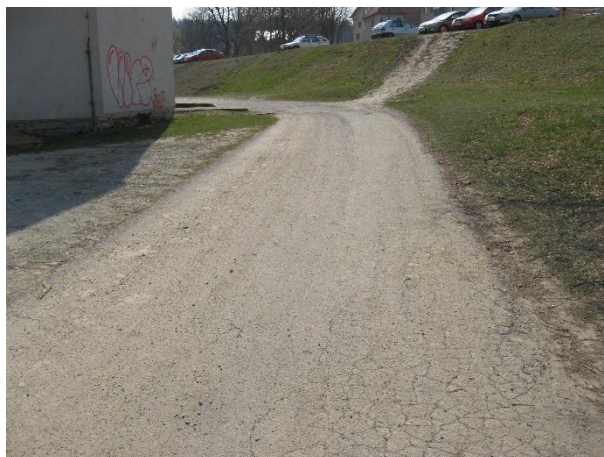
Staničení sekce: km 0,000 – 0,079

Poruchy: Hlubková koroze, lokální síťové trhliny.

Hodnocení dle TP82: 5 – havarijní až 4 – nevyhovující

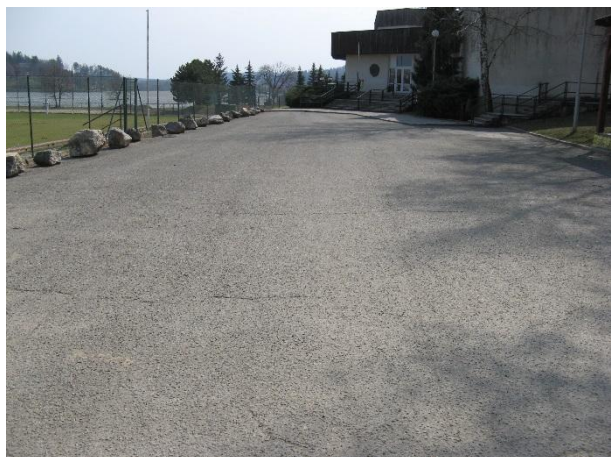
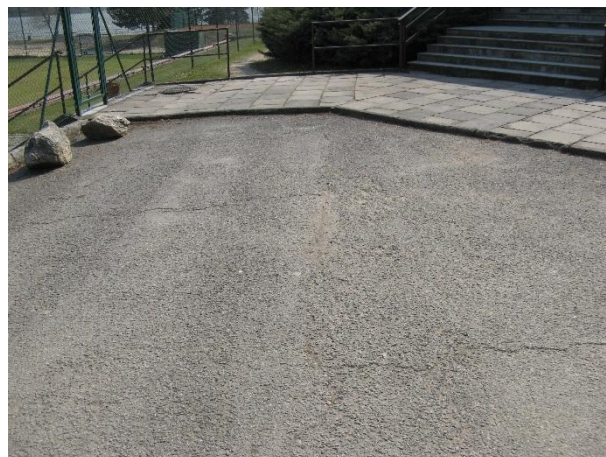
Staničení sekce: km 0,000 – 0,070

Poruchy: Hlubková koroze, příčné a podélné trhliny, nepravidelné trhliny.

Hodnocení dle TP82: 5 – havarijní až 4 – nevyhovující

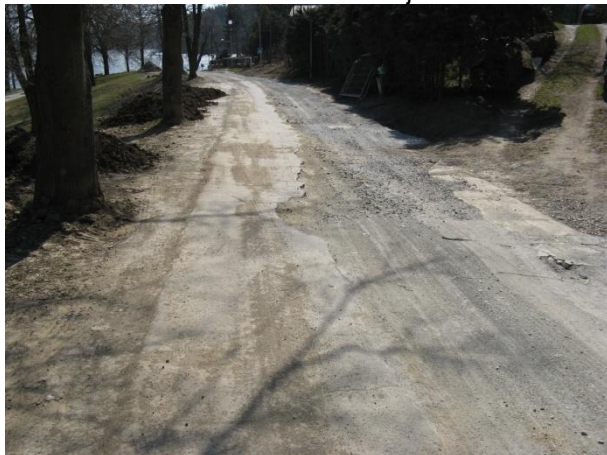
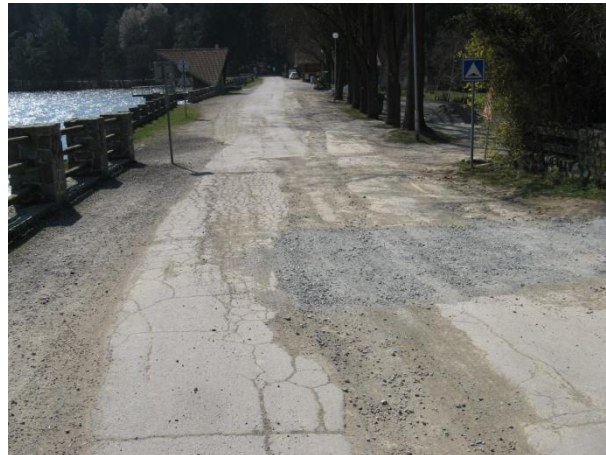
Staničení sekce: km 0,000 – 0,274

Poruchy: Hlubková koroze, vysprávký, síťové trhliny, deformace, provizorně zapravená rýha.

Hodnocení dle TP82: 5 – havarijní

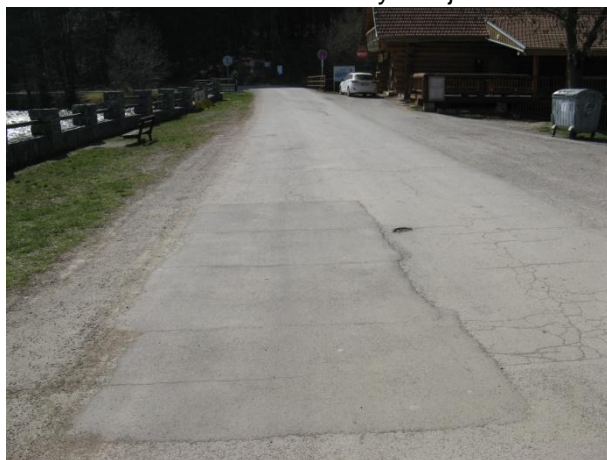
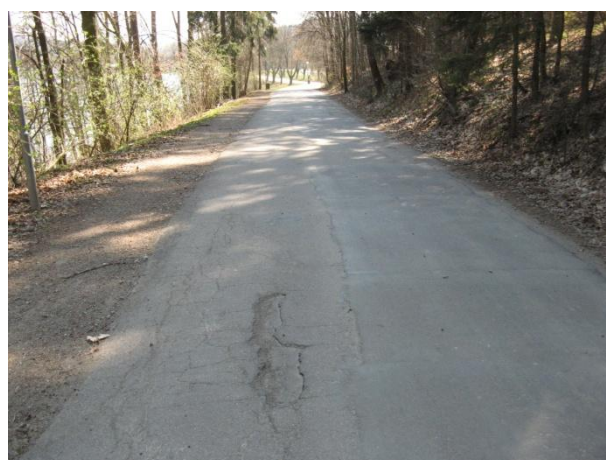
Staničení sekce: km 0,274 – 0,940

Poruchy: Lokální vysprávký, lokální síťové nebo mozaikové trhliny.

Hodnocení dle TP82: 4 – nevyhovující

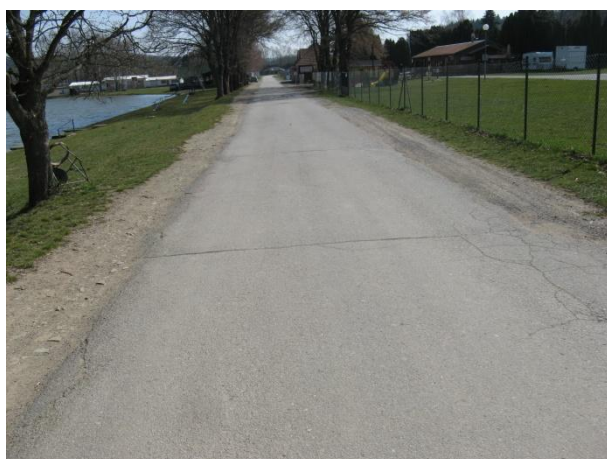
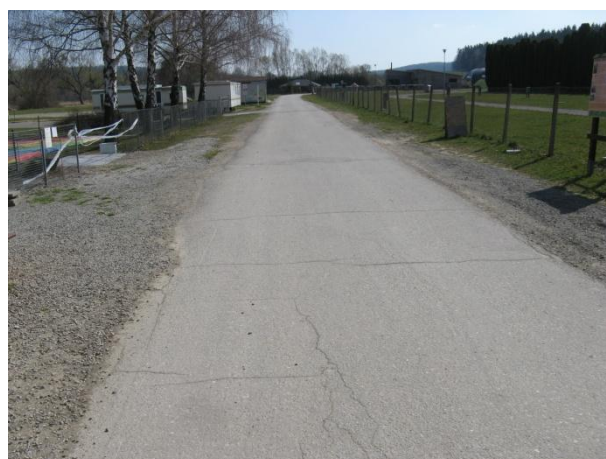
Staničení sekce: km 0,940 – 1,320

Poruchy: Příčné trhliny široké, lokální vysprávký, lokální síťové nebo mozaikové trhliny.

Hodnocení dle TP82: 4 – nevyhovující

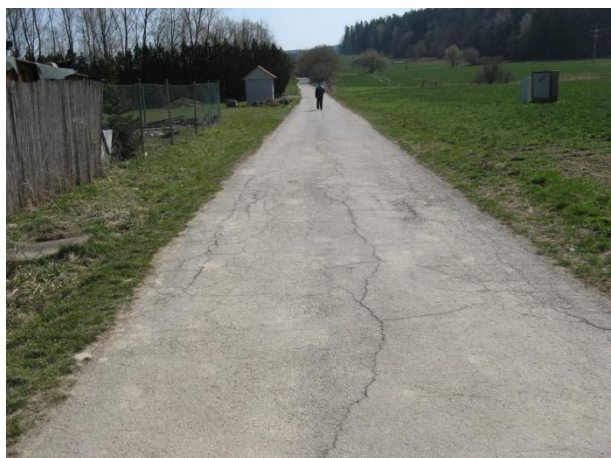
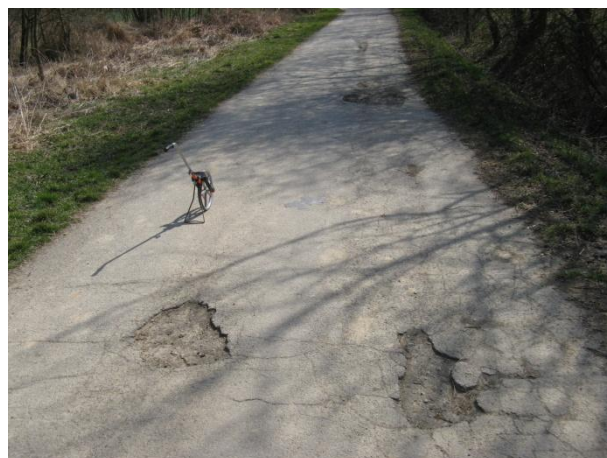
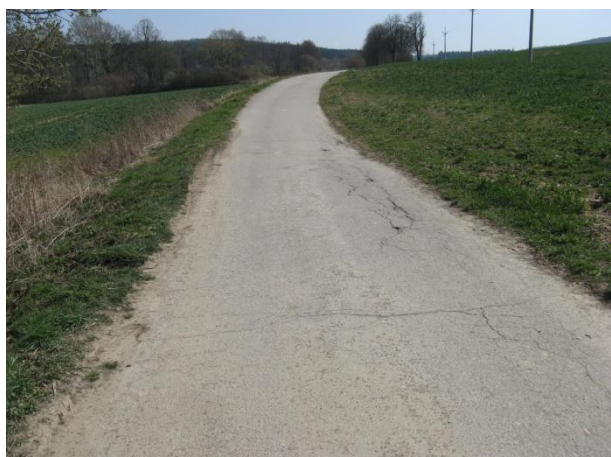
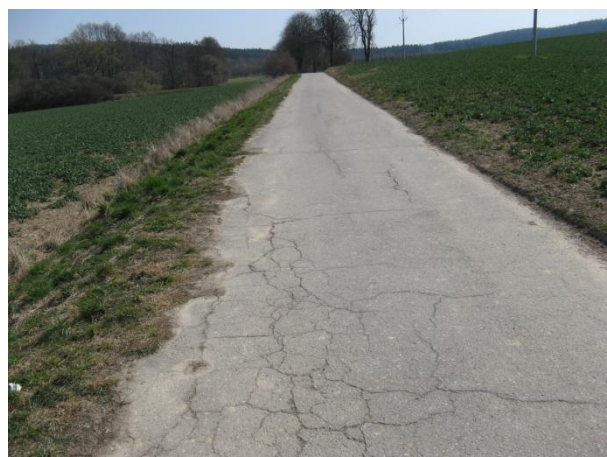
Staničení sekce: km 1,320 -

Poruchy: Síťové trhliny, mozaikové trhliny, podélné trhliny, příčné trhliny, olamování okrajů vozovky, výtluky.

Hodnocení dle TP82: 5 – havarijní

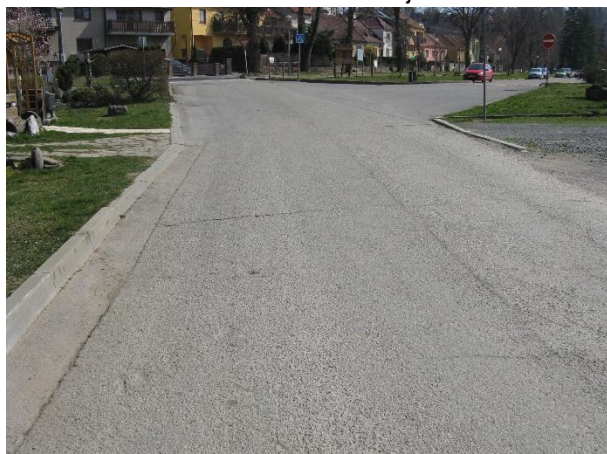
Staničení sekce: km 0,105 – 0,161  
 Typ povrchu: Asfalt  
 Poruchy: Ztráta asfaltového tmelu, hloubková koroze, podélné, příčné a nepravidelné trhliny, lokální výtluky a vysprávkky.  
 Hodnocení dle TP82: 5 – havarijní

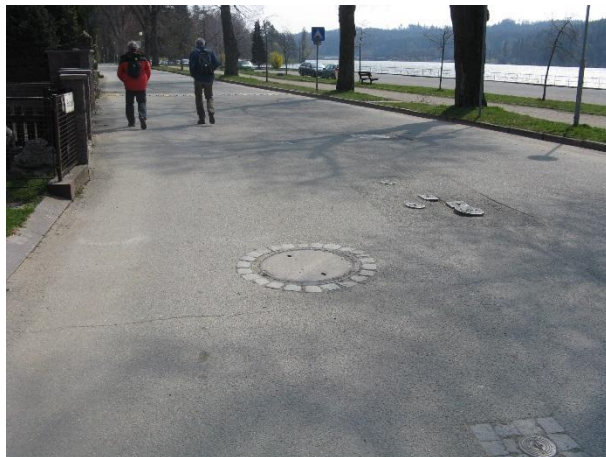
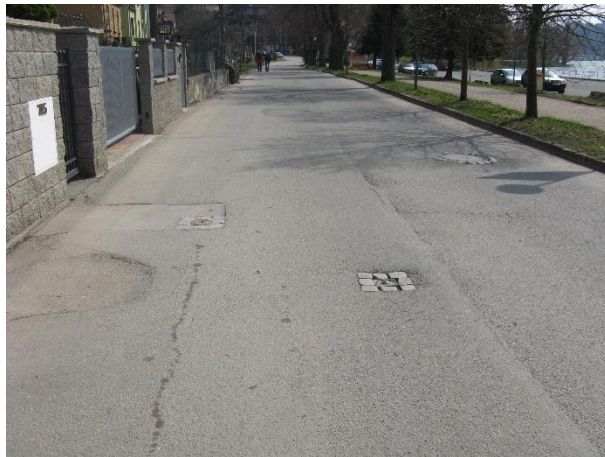
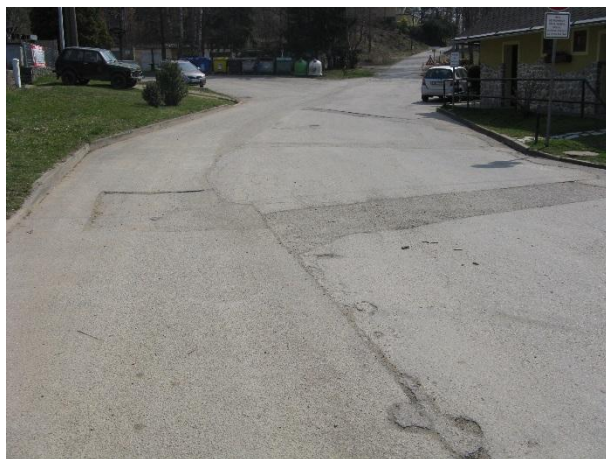
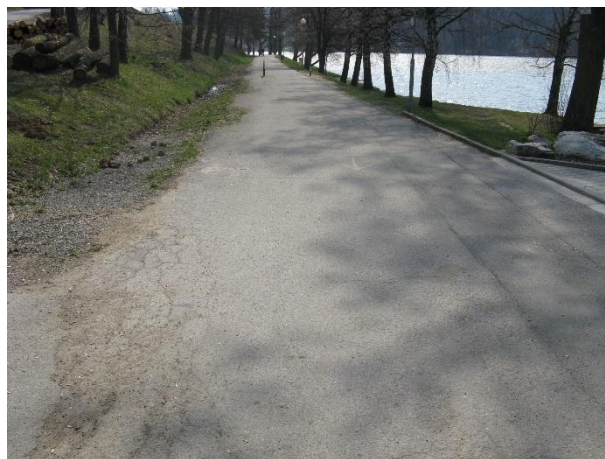
Staničení sekce: km 0,000 – 0,344

Poruchy: Ztráta asfaltového tmelu, hloubková koroze, mozaikové, podélné, příčné a nepravidelné trhliny, lokální výtluky, místní poklesy a vysprávkky zejména v okolí výstupů inženýrských sítí, překopy a rýhy s vysprávkami, lokální síťové trhliny.

Hodnocení dle TP82: 4 – nevyhovující až 5 – havarijní

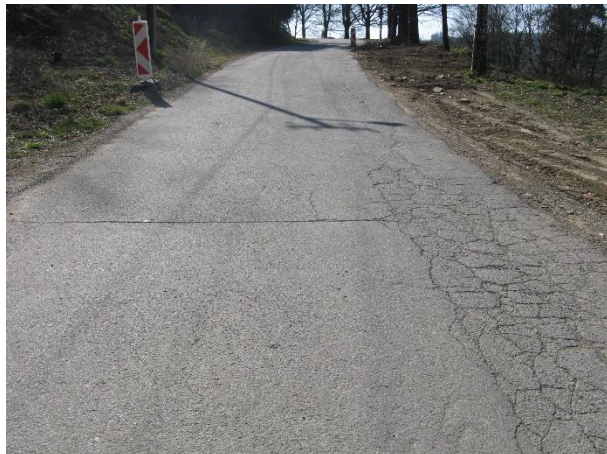
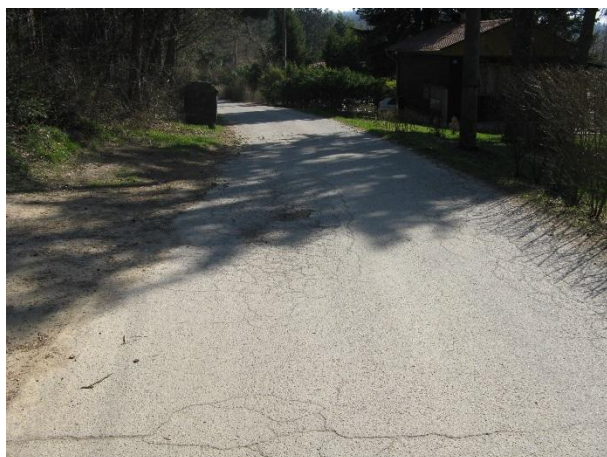
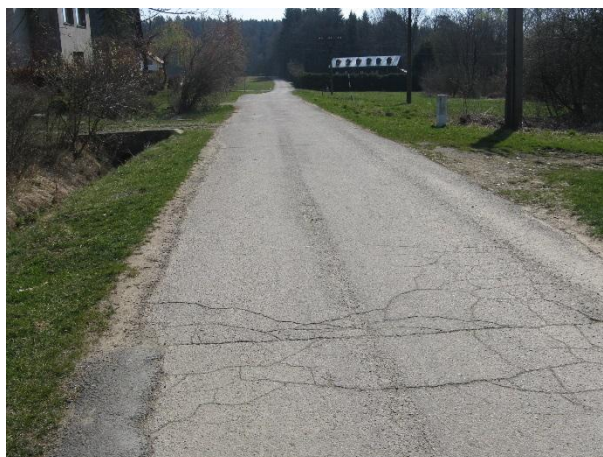
Staničení sekce: km 0,000 – 1,450

Poruchy: Ztráta asfaltového tmelu, hloubková koroze, mozaikové, příčné, podélné a nepravidelné rozvětvené trhliny, síťové trhliny, plošné deformace, výtluky, vysprávkky, místní poklesy a hrboly, rýhy a překopy s vysprávkami.

Hodnocení dle TP82: 5 – havarijní

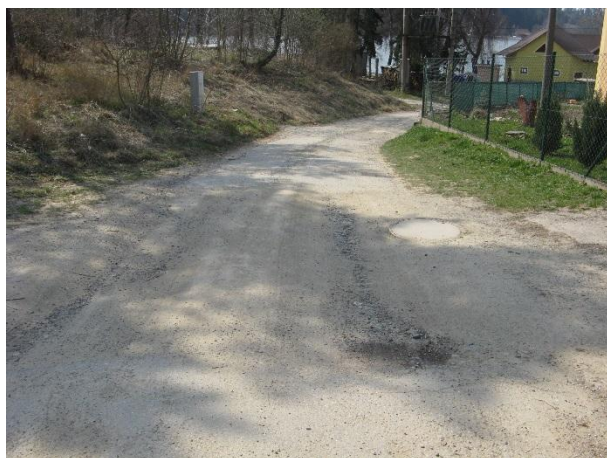
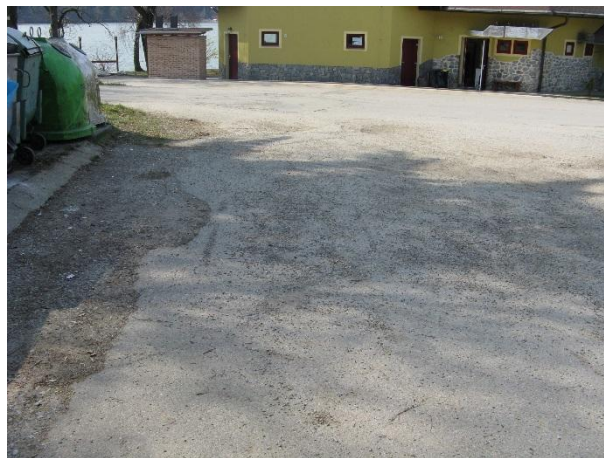
Staničení sekce: km 0,428 – 0,505

Poruchy: Síťové trhliny, plošné deformace, prolomení vozovky, výtluky, vysprávkky, místní poklesy a hrboly.

Hodnocení dle TP82: 5 – havarijní

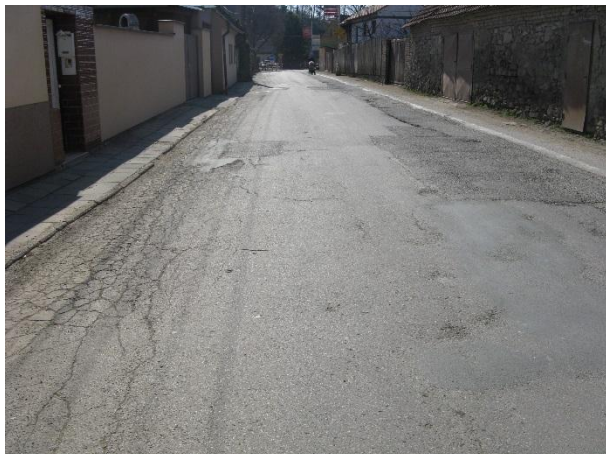
Staničení sekce: km 0,000 – 0,100

Poruchy: Ztráta asfaltového tmelu, hloubková koroze, mozaikové, podélné a nepravidelné trhliny, síťové trhliny, plošné deformace, výtluky, místní poklesy a vysprávkky zejména v okolí výstupů inženýrských sítí, překopy a rýhy s vysprávkami.

Hodnocení dle TP82: 5 – havarijní

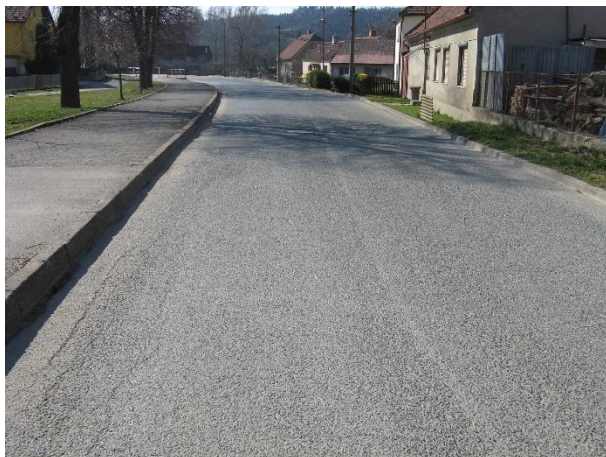
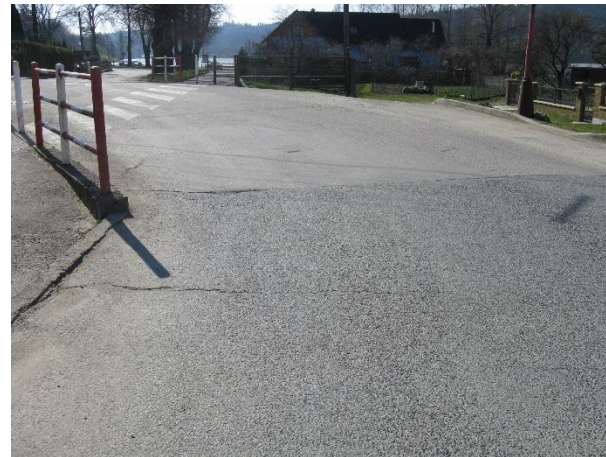
Staničení sekce: km 0,100 – 0,277

Poruchy: Ztráta asfaltového tmelu, hloubková koroze, mozaikové, podélné a nepravidelné trhliny, výtluky, místní poklesy a vysprávkky zejména v okolí výstupů inženýrských sítí.

Hodnocení dle TP82: 4 – nevyhovující

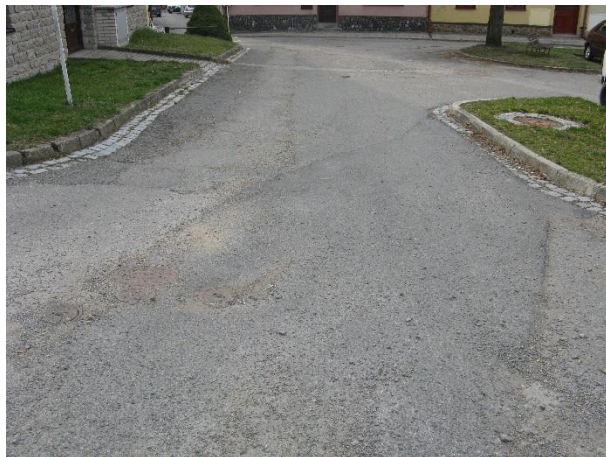
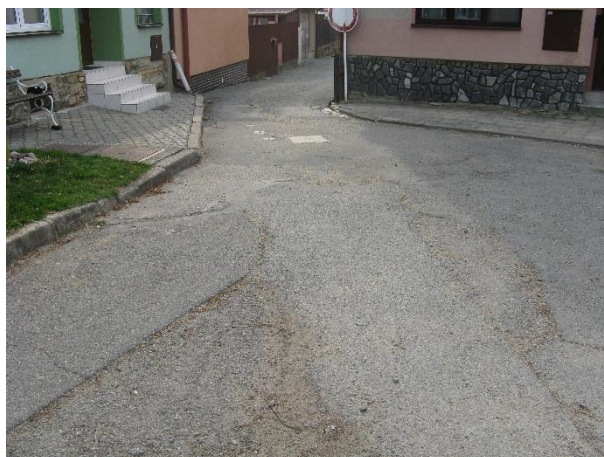
Staničení sekce: km 0,000 – 0,032

Poruchy: Síťové trhliny, plošné deformace, rýhy a překopy s vysprávkami, místní poklesy a hrboly zejména u výstupů inženýrských sítí.

Hodnocení dle TP82: 5 – havarijní

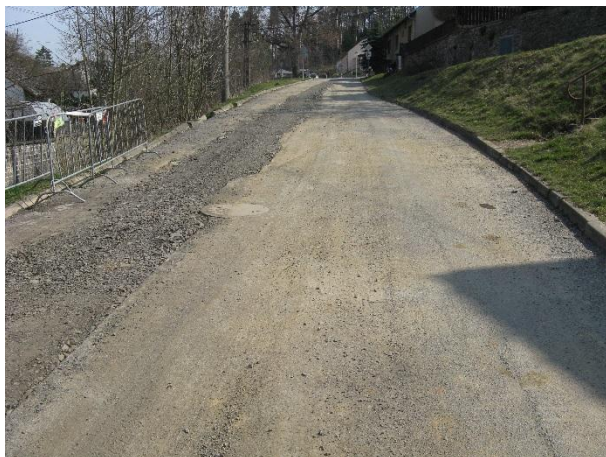
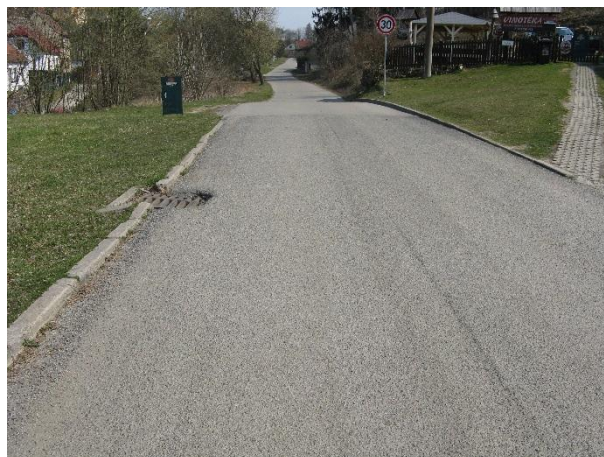
Staničení sekce: km 0,000 – 0,195

Poruchy: Rýhy a překopy (momentálně ve výstavbě/nezapravené), ztráta asfaltového tmelu, ojediněle příčná trhlinka tenká, místní pokles u kanalizační vpusti.

Hodnocení dle TP82: 3 – vyhovující / probíhající výstavba - nehodnoceno

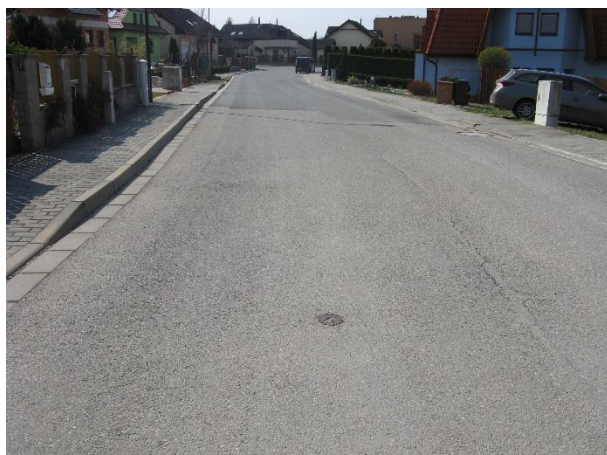
Staničení sekce: km 0,139 – 0,350  
 Typ povrchu: Asfalt  
 Poruchy: Lokální ztráta asfaltového tmelu, lokální mozaikové a drobné nepravidelné trhliny, lokální příčné trhliny.  
 Hodnocení dle TP82: 3 – vyhovující

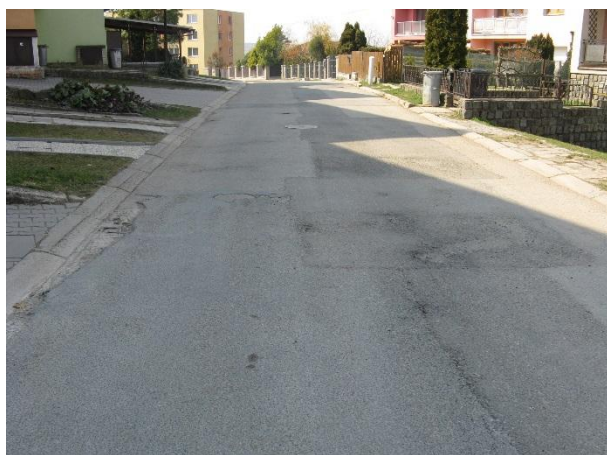
Staničení sekce: km 0,350 – 0,730  
 Typ povrchu: Asfalt  
 Poruchy: Ztráta asfaltového tmelu, hloubková koroze, vysprávkky, výtluky, mozaikové, příčné, podélné a nepravidelné rozvětvené trhliny, rýhy a překopy s vysprávkami a místními poklesy, nepravidelné a místní hrboly.  
 Hodnocení dle TP82: 4 – nevyhovující až 5 – havarijní

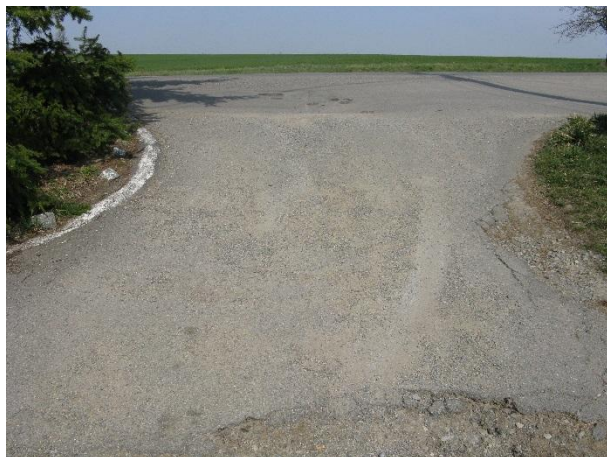
Staničení sekce: km 0,410 – 0,424  
 Typ povrchu: Asfalt  
 Poruchy: Vysprávký, místní poklesy a plošné deformace v okolí výstupů inženýrských sítí, mozaikové a síťové trhliny.  
 Hodnocení dle TP82: 4 – nevyhovující až 5 – havarijní

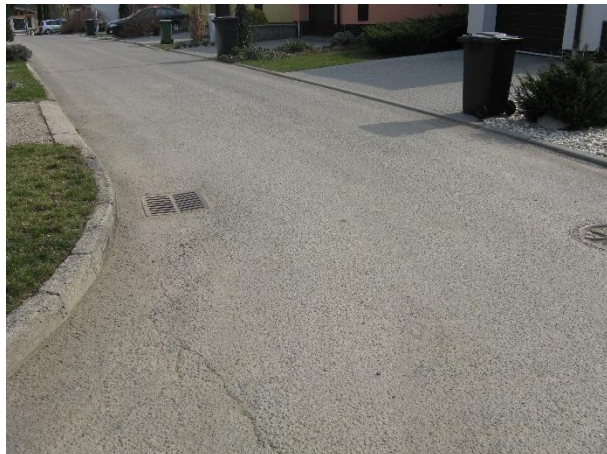
Poruchy: Mírná ztráta asfaltového tmelu, lokální mozaikové či rozvětvené trhliny.

Hodnocení dle TP82: 3 - vyhovující

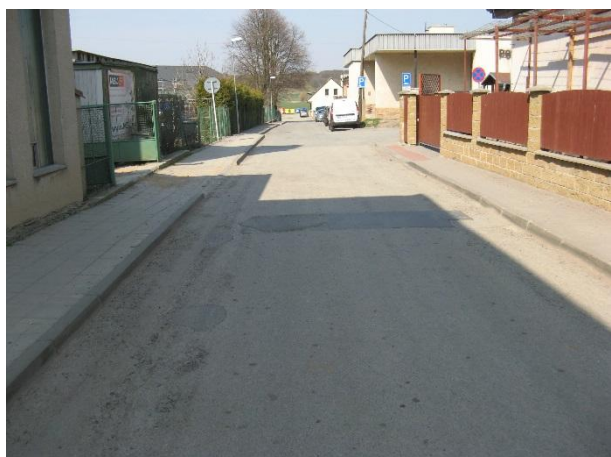
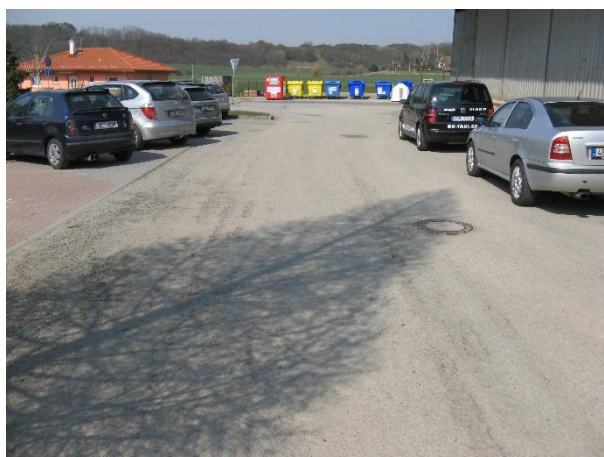
Staničení sekce: km 0,003 – 0,185  
 Typ povrchu: Asfaltový  
 Poruchy: Hlubková koroze, vysprávkky.  
 Hodnocení dle TP82: 4 – nevyhovující

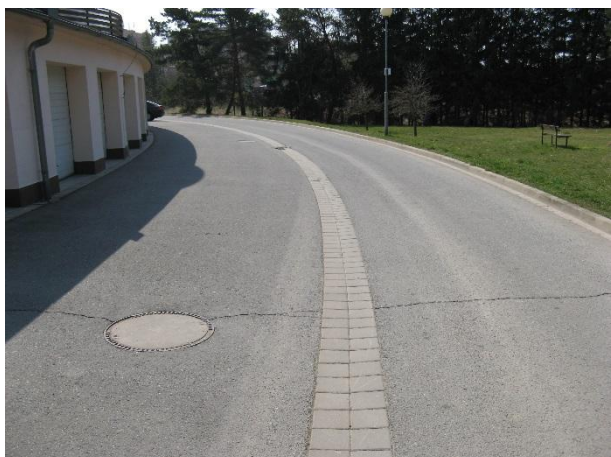
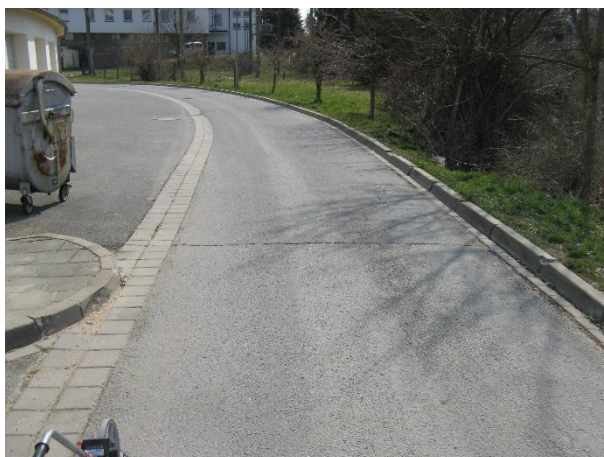
Staničení sekce: km 0,185 – 0,478  
 Typ povrchu: Asfaltový  
 Poruchy: Příčné trhliny široké, lokální síťové trhliny.  
 Hodnocení dle TP82: 2 – dobrý

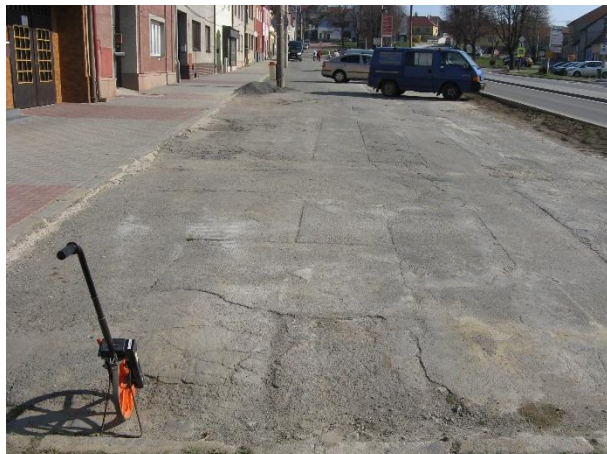
Poruchy: Ztráta asfaltového tmelu, hloubková koroze, vysprávkky, výtluky, mozaikové, příčné, podélné a nepravidelné rozvětvené trhliny, síťové trhliny, plošné deformace, rýhy a překopy s vysprávkami a místními poklesy, nepravidelné a místní hrboly.

Hodnocení dle TP82: 5 – havarijní

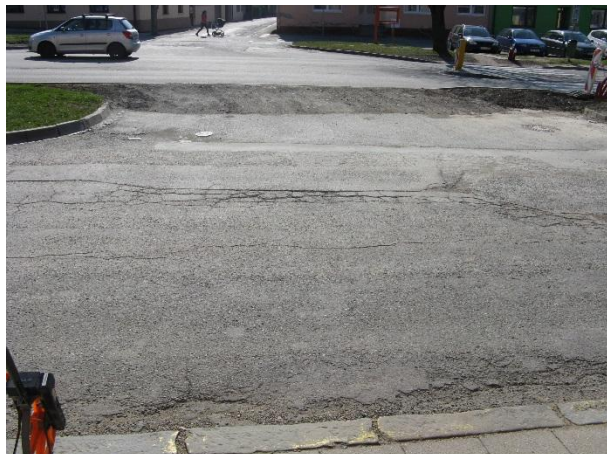
Poruchy: Vysprávkky, výtlučky, mozaikové a síťové trhliny, plošné deformace, rýhy a překopy s vysprávkami a místními poklesy, nepravidelné a místní hrboly.

Hodnocení dle TP82: 5 – havarijní

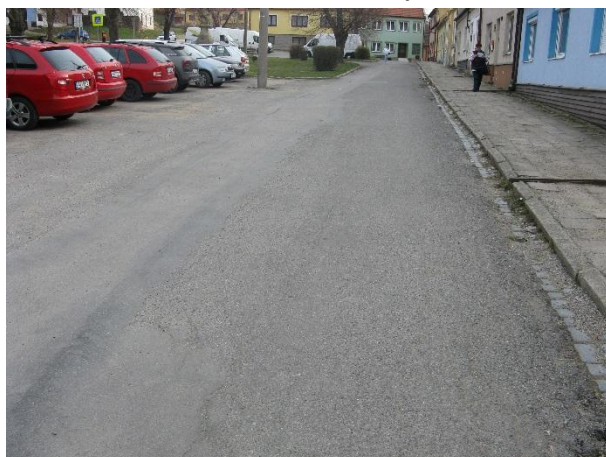
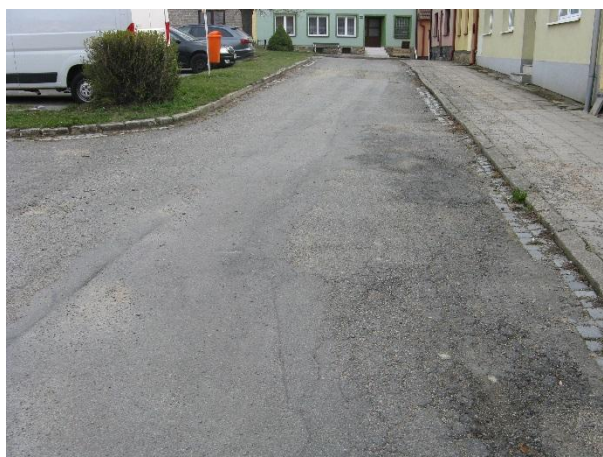
Poruchy: Ztráta asfaltového tmelu, hloubková koroze, vysprávkky, výtluky, mozaikové, příčné, podélné a nepravidelné rozvětvené trhliny, síťové trhliny, plošné deformace, rýhy a překopy s vysprávkami a místními poklesy, nepravidelné a místní hrboly.

Hodnocení dle TP82: 5 – havarijní

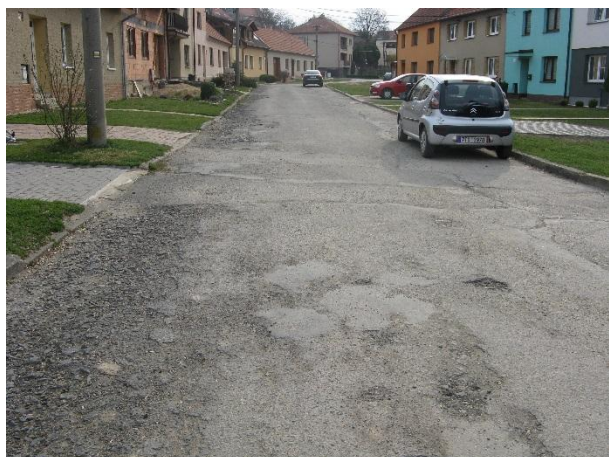
Staničení sekce: km 0,080 – 0,200  
 Typ povrchu: Asfalt

Poruchy: Ztráta asfaltového tmelu, hloubková koroze, vysprávkky, výtluky, mozaikové, příčné, podélné a nepravidelné rozvětvené trhliny, síťové trhliny, plošné deformace, rýhy a překopy s vysprávkami a místními poklesy, nepravidelné a místní hrboly.

Hodnocení dle TP82: 5 – havarijní

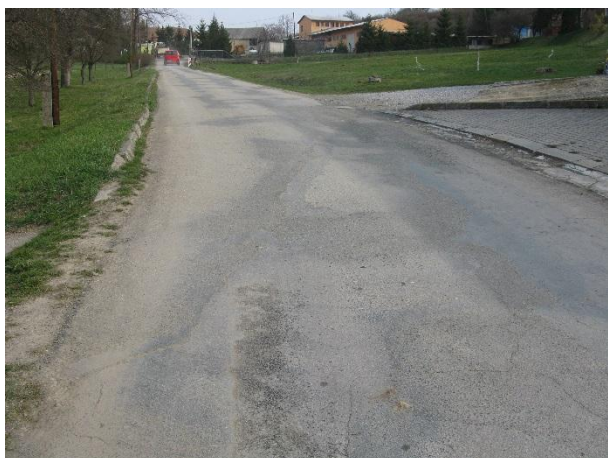
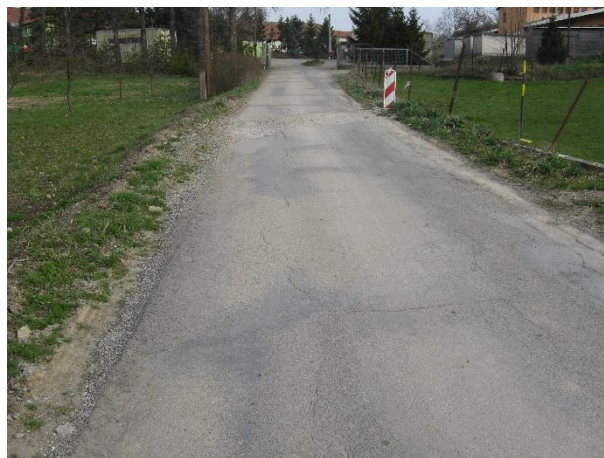
Staničení sekce: km 0,012 – 0,140  
 Typ povrchu: Asfalt  
 Poruchy: Ztráta asfaltového tmelu, hloubková koroze, vysprávkky, mozaikové, příčné, podélné a nepravidelné rozvětvené trhliny, síťové trhliny, plošné deformace, nepravidelné hrboly.  
 Hodnocení dle TP82: 5 – havarijní

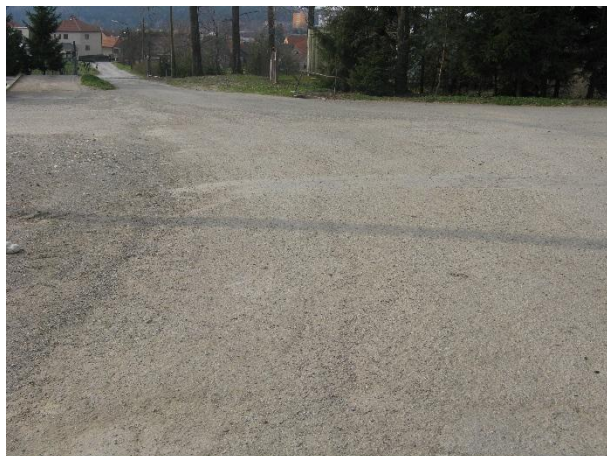
Poruchy: Ztráta asfaltového tmelu, hloubková koroze, vysprávkky, mozaikové, příčné, podélné a nepravidelné rozvětvené trhliny, nepravidelné hrboly.

Hodnocení dle TP82: 4 – nevyhovující

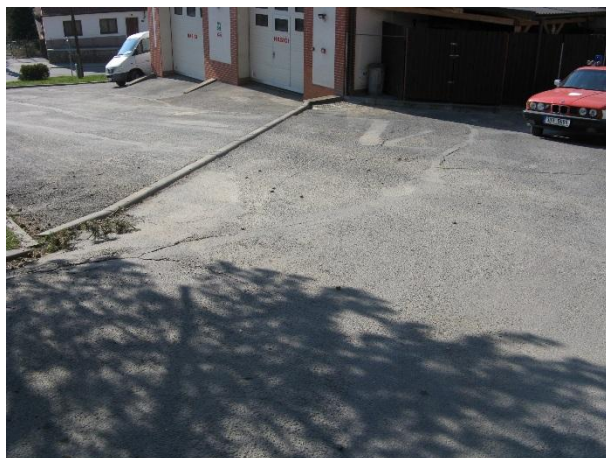
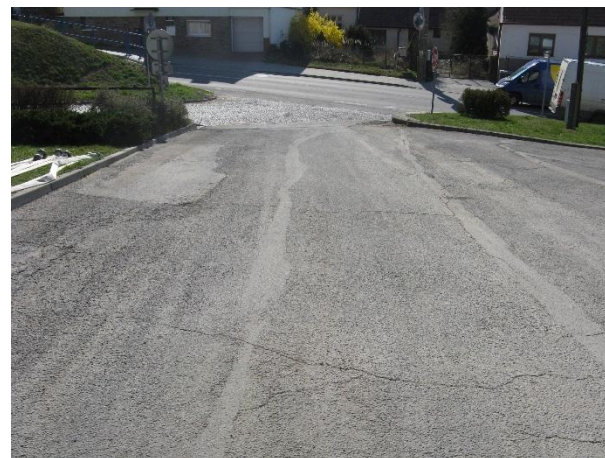
Poruchy: Ztráta asfaltového tmelu, hloubková koroze, vysprávkky, mozaikové, příčné, podélné a nepravidelné rozvětvené trhliny, lokálně výtluk či místní pokles.

Hodnocení dle TP82: 4 – nevyhovující

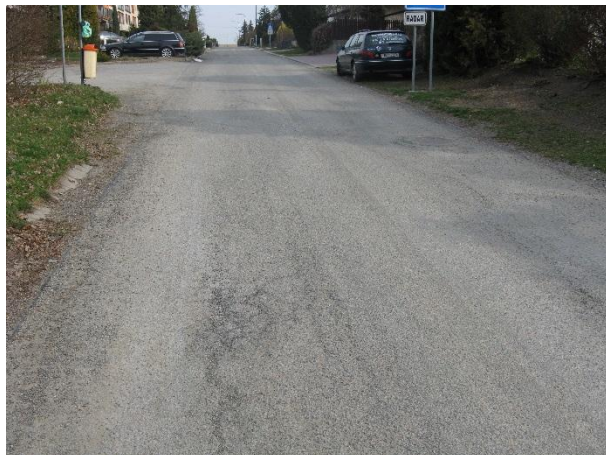
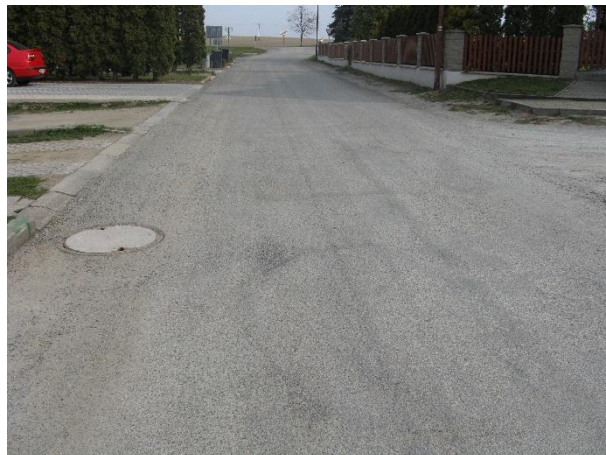
Poruchy: Ztráta asfaltového tmelu, hloubková koroze, místy mozaikové, příčné, podélné a nepravidelné rozvětvené trhliny.

Hodnocení dle TP82: 4 – nevyhovující
