# ZPRÁVA č.0821 V181005

## PASPORTY MÍSTNÍCH KOMUNIKACÍ MĚSTYSU JEDOVNICE

Objednatel: Regioprojekt Brno, s. r. o.

DUBEN 2019

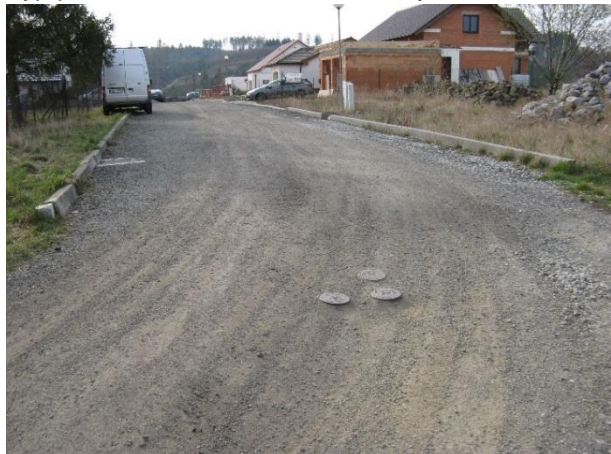
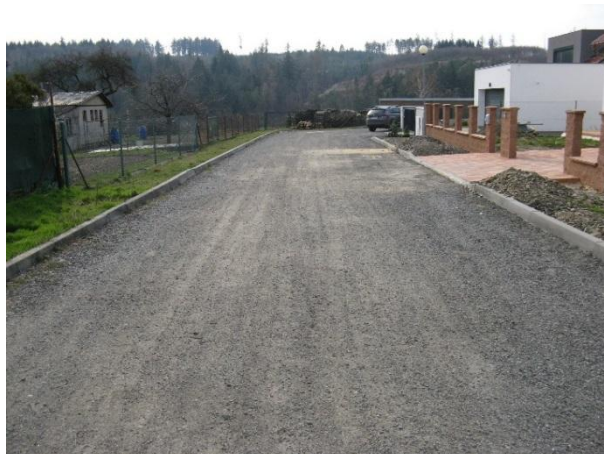
| FID: | 00 | | |

Staničení sekce: km 0,000 – 0,130

Typ povrchu: Nestmelený

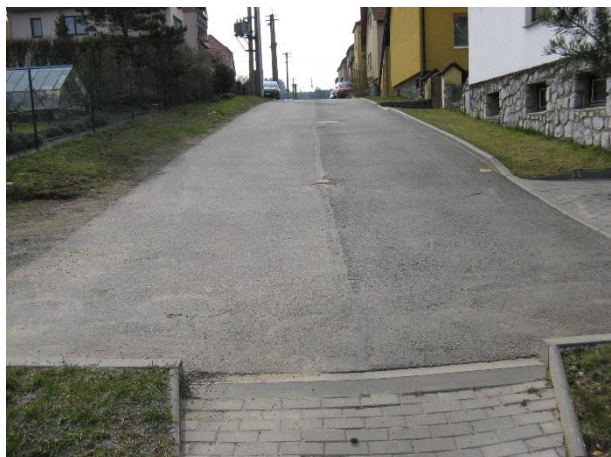
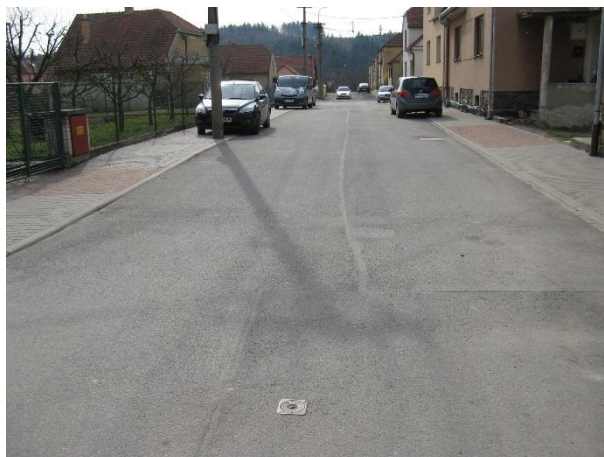
| FID: | 01A | | |

Staničení sekce: km 0,000 – 0,140  
 Typ povrchu: Asfaltový  
 Poruchy: Lokální vysprávkky  
 Hodnocení dle TP82: 2 – dobrý

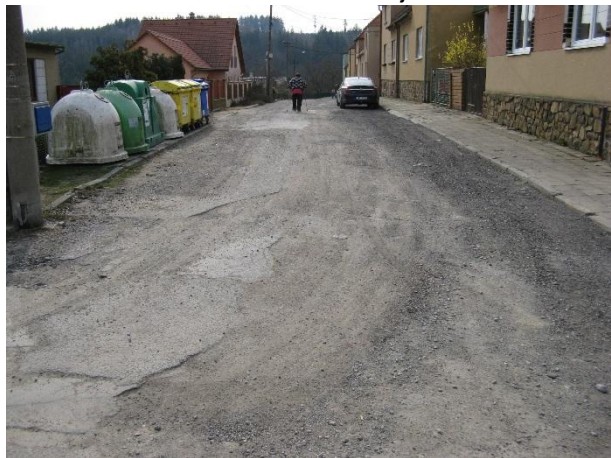
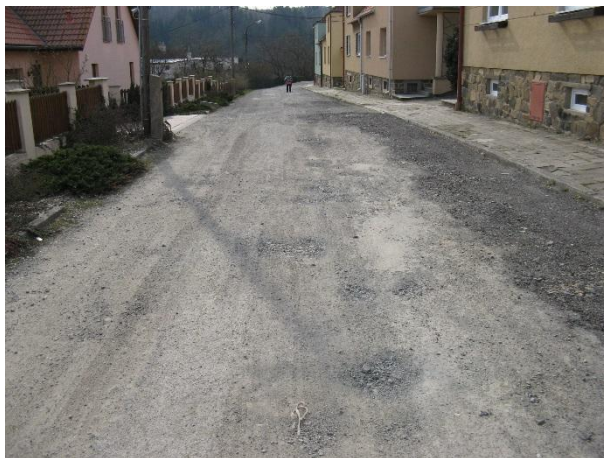
Staničení sekce: km 0,140 – 0,255  
 Typ povrchu: Asfaltový  
 Poruchy: Velká část povrchu je tvořena provizorně zapravenou rýhou.  
 Hodnocení dle TP82: 5 - havarijní

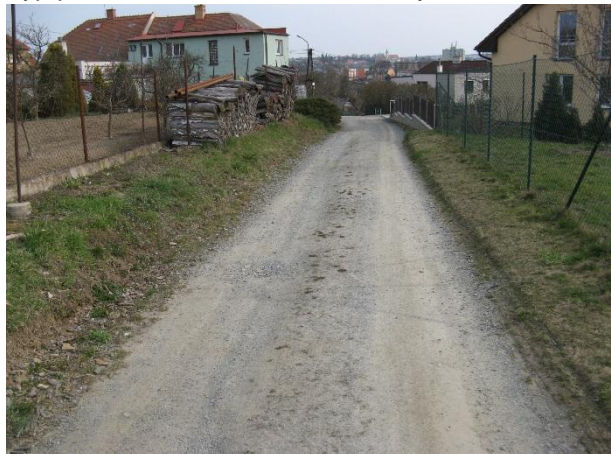
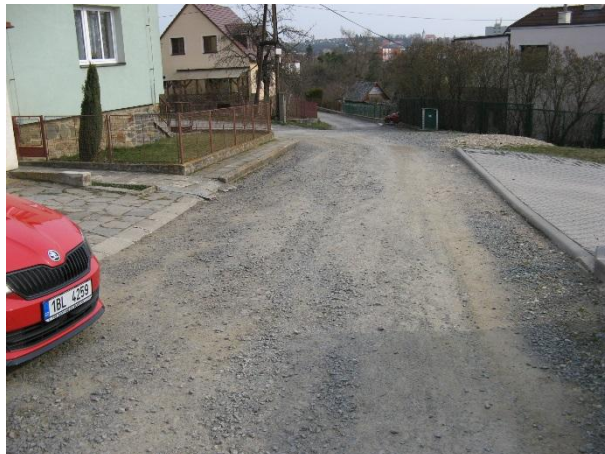
| FID: | 01B | | |

Staničení sekce: km 0,000 – 0,150

Typ povrchu: Nestmelený

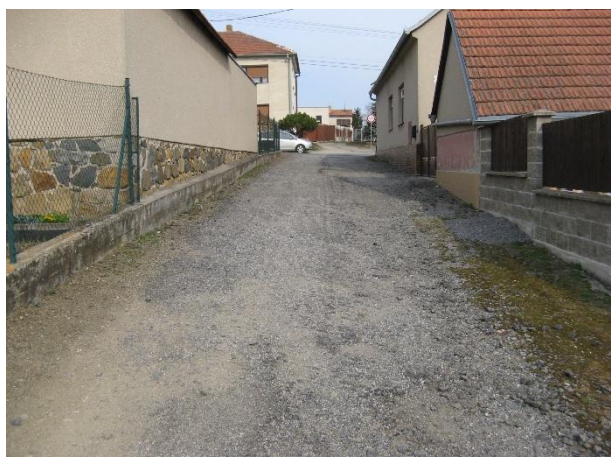
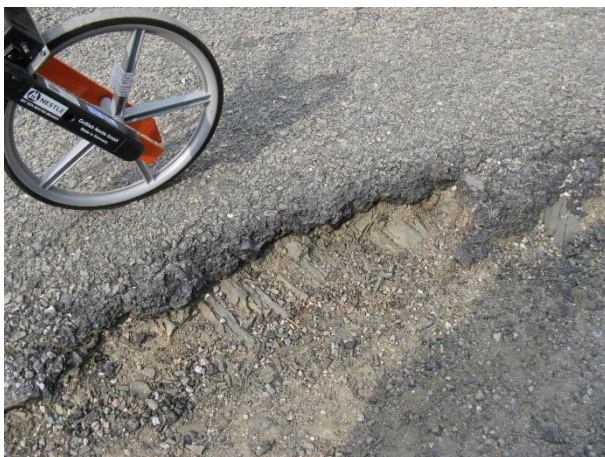
Staničení sekce: km 0,150 – 0,226

Typ povrchu: Asfaltový

Poruchy: Rozpad

Hodnocení dle TP82: 5 - havarijní

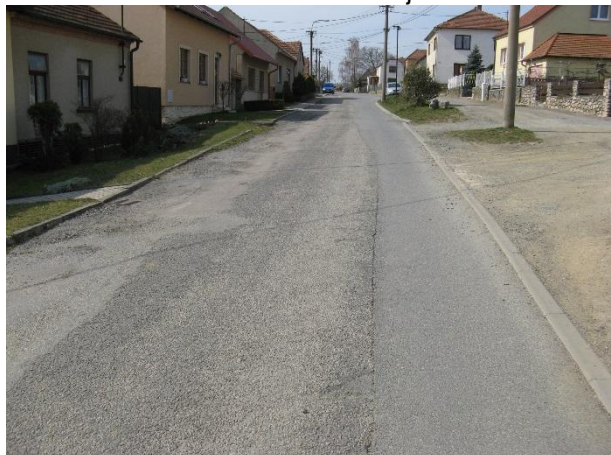
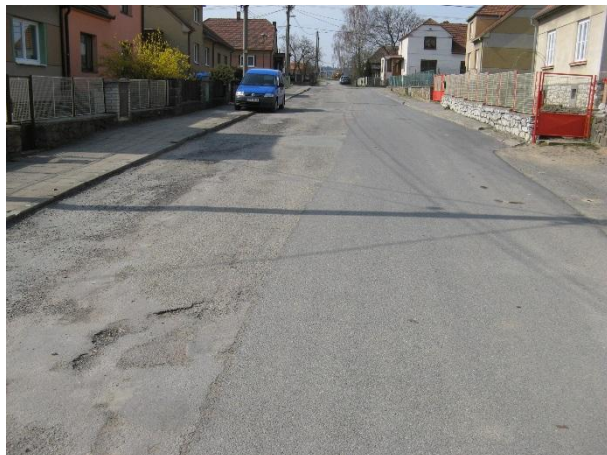
Poruchy: Lokální vysprávkky, výtlučky, rozpad povrchu, podél P okraje je zapravená rýha.

Hodnocení dle TP82: 5 – havarijní

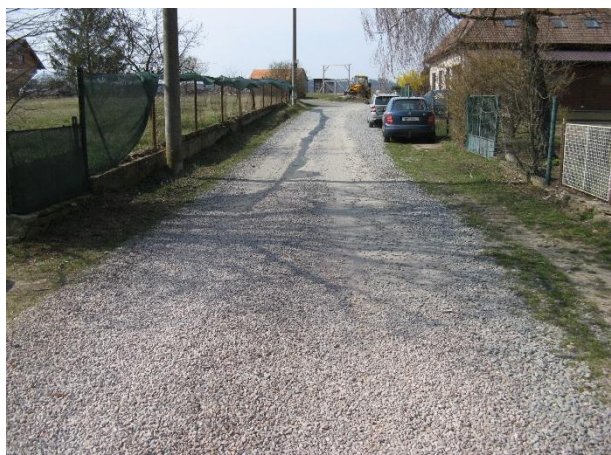
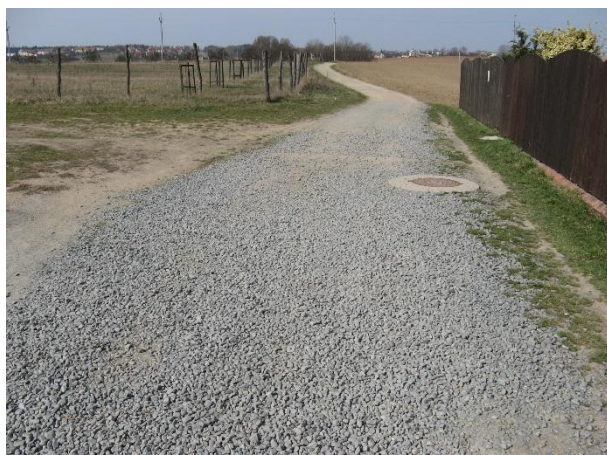
Staničení sekce: km 0,388 – 0,452

Typ povrchu: Nestmelený

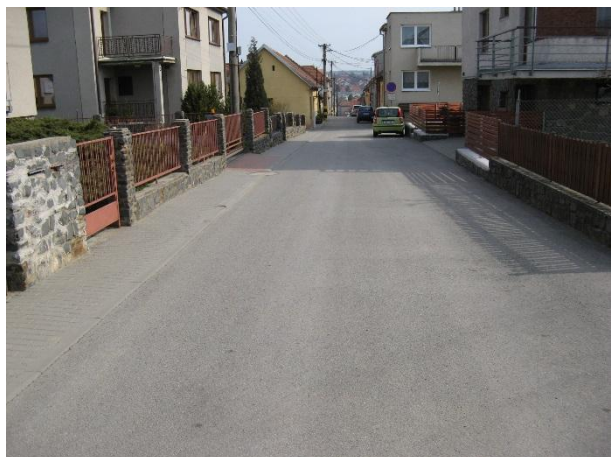
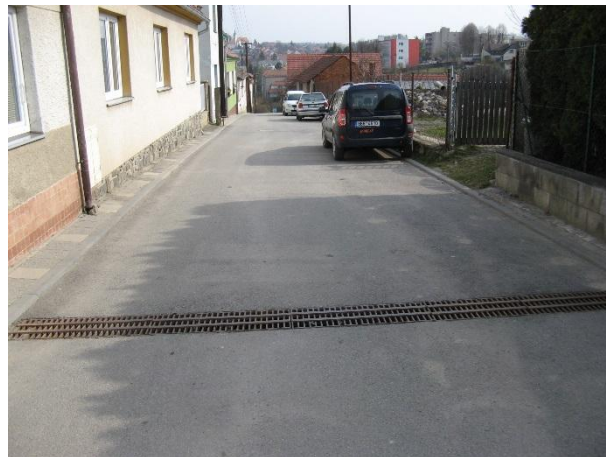
| FID: | 03 | | |

Poruchy: Bez poruch

Hodnocení dle TP82: 1 - výborný

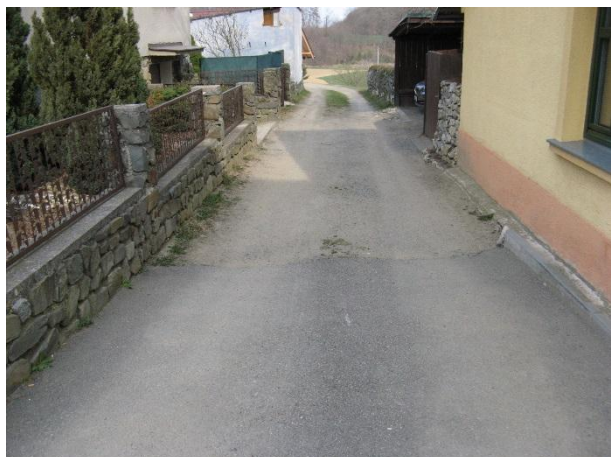
| FID: | 04 | | |

Staničení sekce: km 0,000 – 0,003  
Typ povrchu: Asfaltový  
Poruchy: Bez poruch  
Hodnocení dle TP82: 1 - výborný

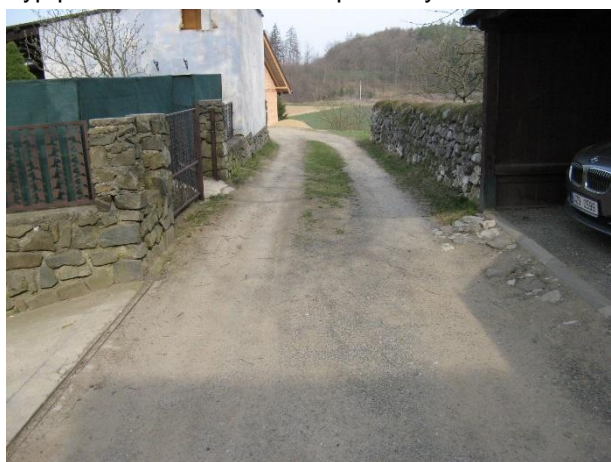
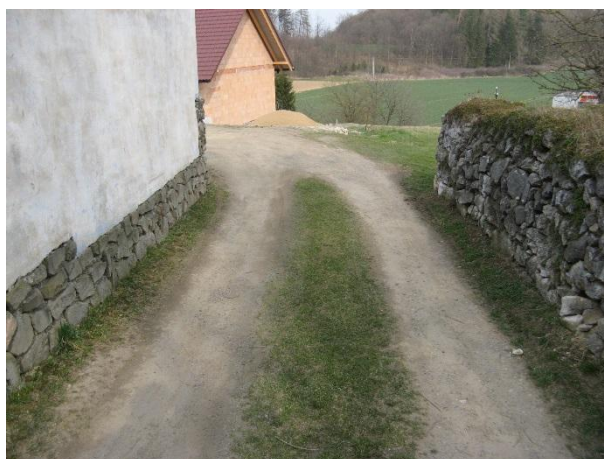
Staničení sekce: km 0,003 – 0,038  
Typ povrchu: Nezpevněný

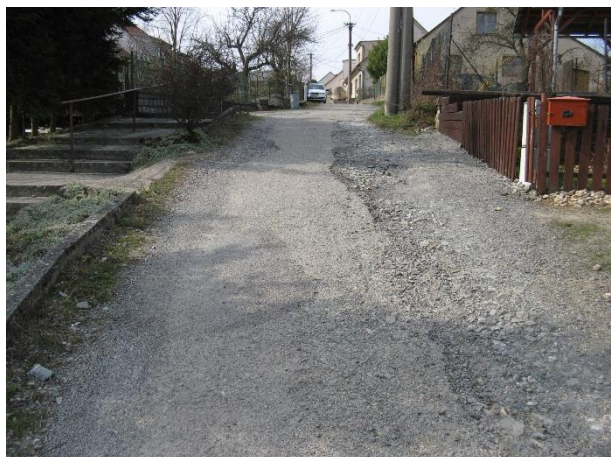
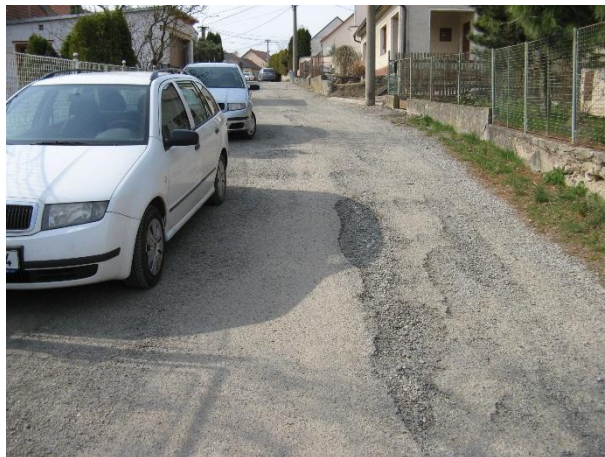
| FID: | 05 | | |

Staničení sekce: km 0,000 – 0,150  
Typ povrchu: Asfaltový  
Poruchy: Rozpad povrchu a výtluky  
Hodnocení dle TP82: 5 – havarijní

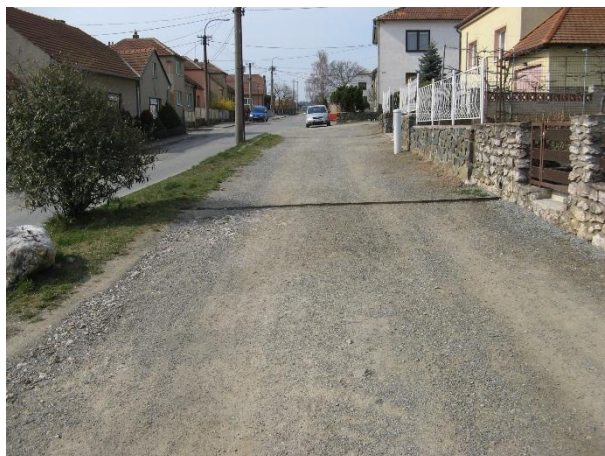
Staničení sekce: km 0,150 – 0,266  
Typ povrchu: Nestmelený

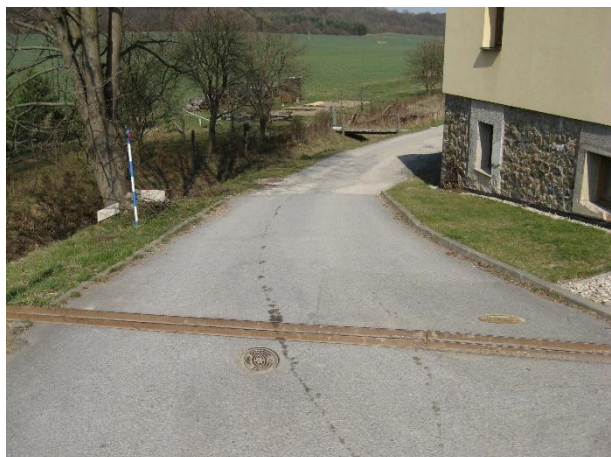
| FID: | 06A | | |

Staničení sekce: km 0,000 – 0,014  
Typ povrchu: Asfaltový  
Poruchy: Bez poruch  
Hodnocení dle TP82: 1 - výborný

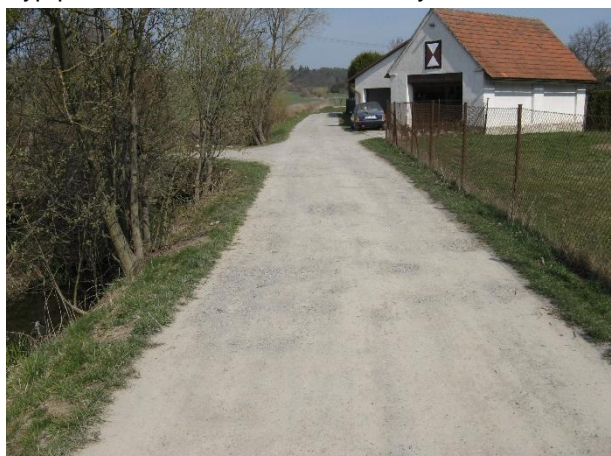
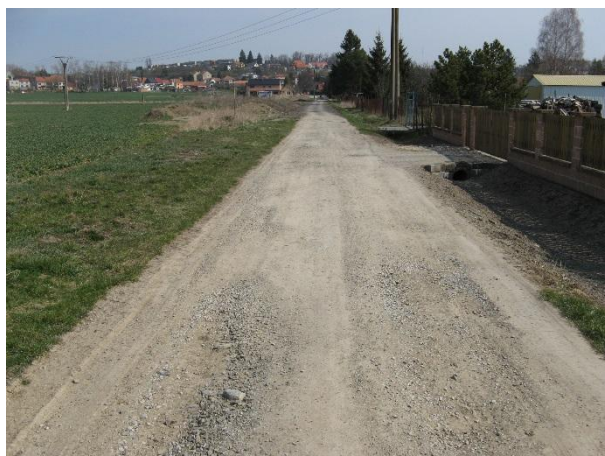
Staničení sekce: km 0,014 – 0,266  
Typ povrchu: Nestmelený

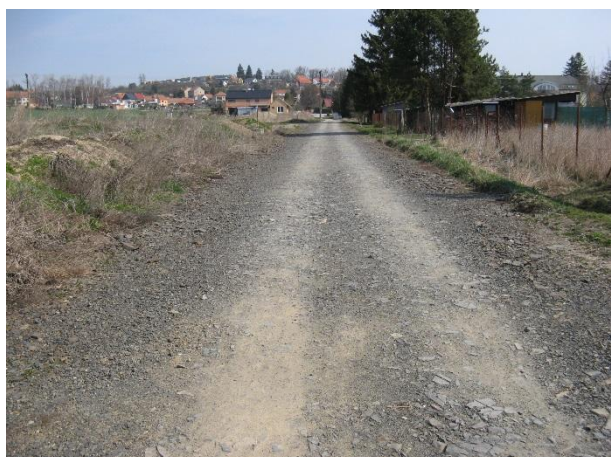
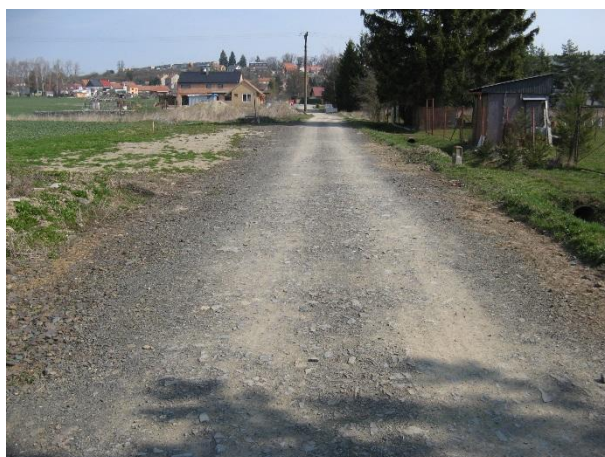
Staničení sekce: km 0,266 – 0,390  
Typ povrchu: Nestmelený

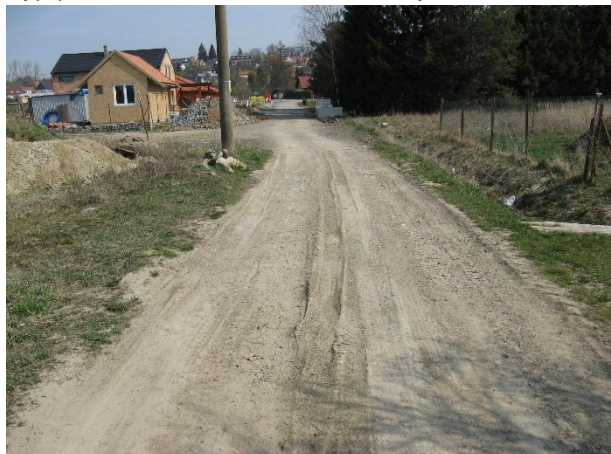
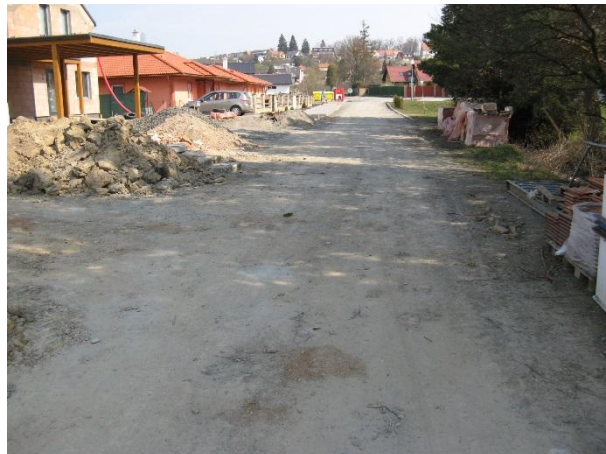
Staničení sekce: km 0,390 – 0,480  
Typ povrchu: Nestmelený

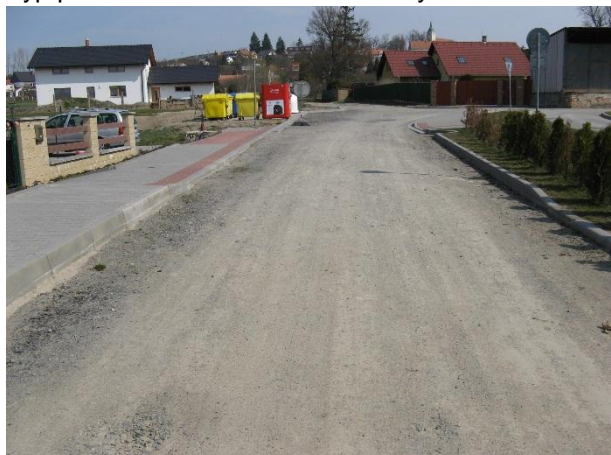
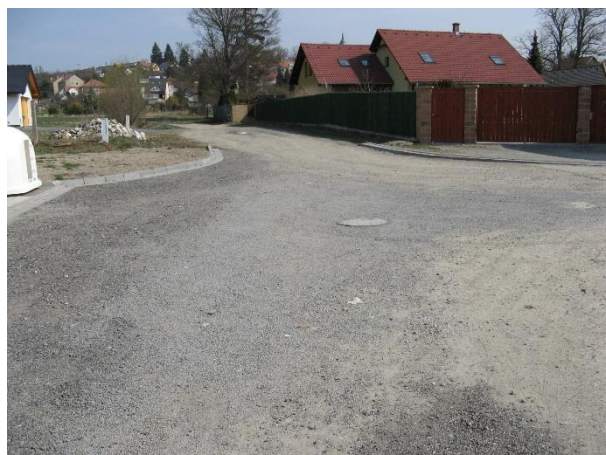
Staničení sekce: km 0,480 – 0,600  
Typ povrchu: Nestmelený

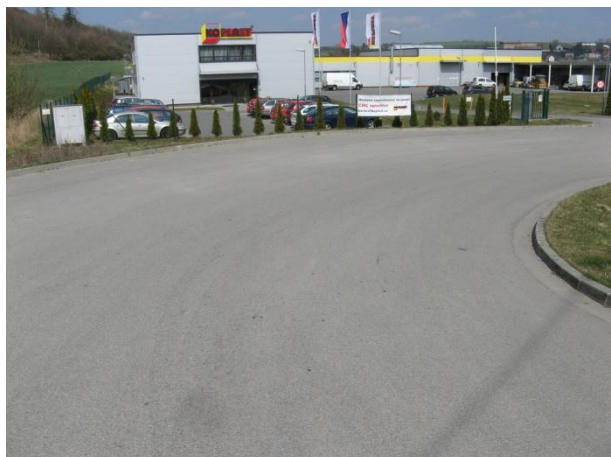
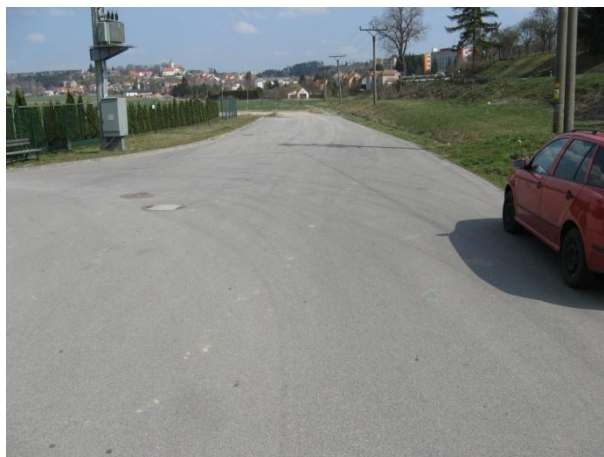
| FID: | 06B | | |

Staničení sekce: km 0,000 – 0,099  
 Typ povrchu: Asfaltový  
 Poruchy: Bez poruch.  
 Hodnocení dle TP82: 1 – výborný

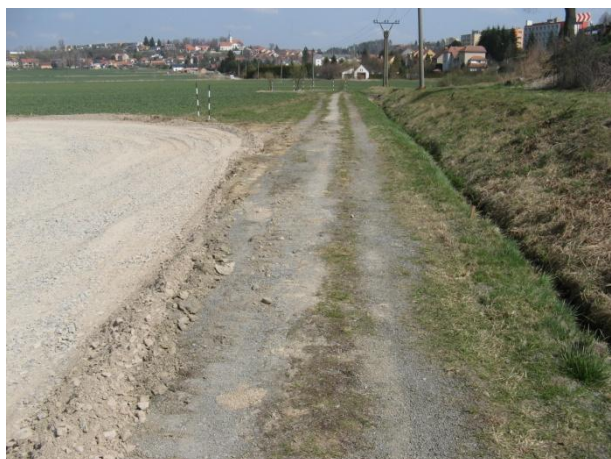
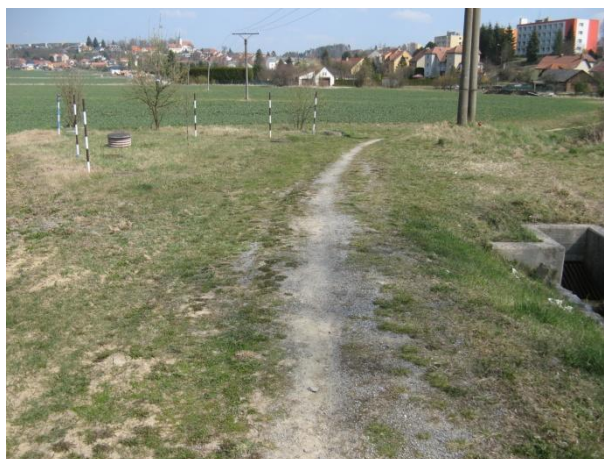
Staničení sekce: km 0,099 – 0,200  
 Typ povrchu: Nestmelený

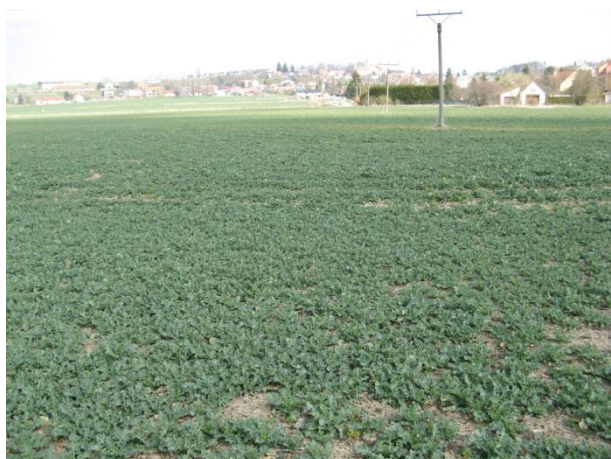
Staničení sekce: km 0,200 – 0,380  
 Typ povrchu: Pole

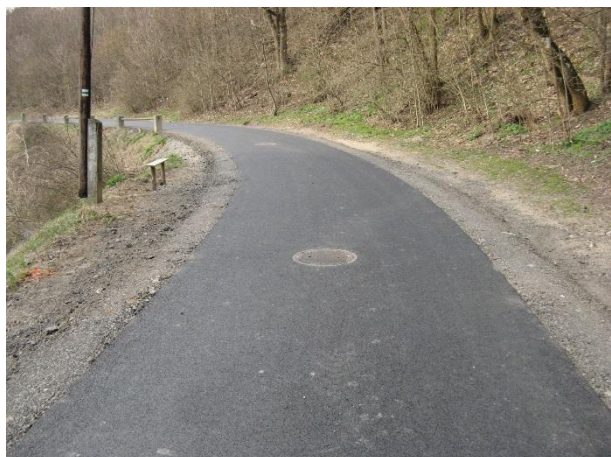
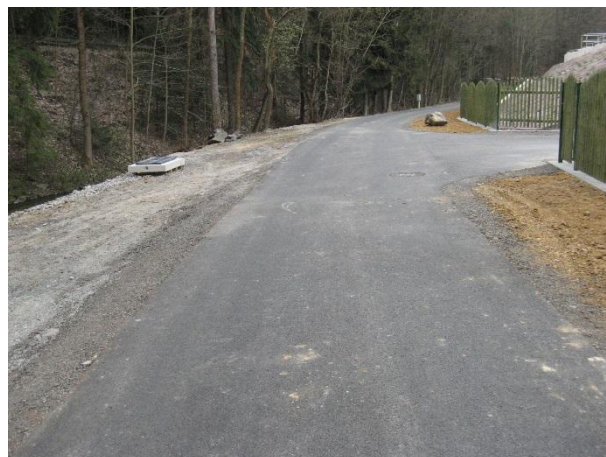
| FID: | 07 | | |

Poruchy: Bez poruch

Hodnocení dle TP82: 1 – výborný

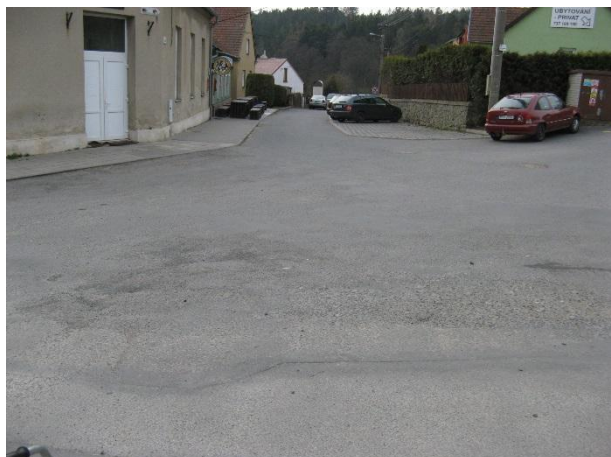
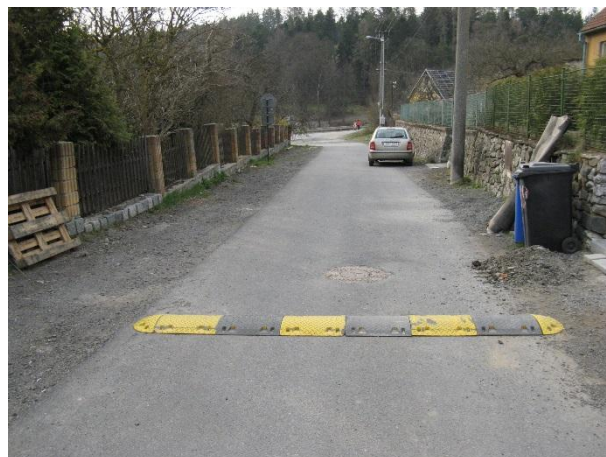
Staničení sekce: km 0,000 – 0,124  
 Typ povrchu: Asfaltový  
 Poruchy: Lokální vysprávkky  
 Hodnocení dle TP82: 2 – dobrý až 1 - výborný

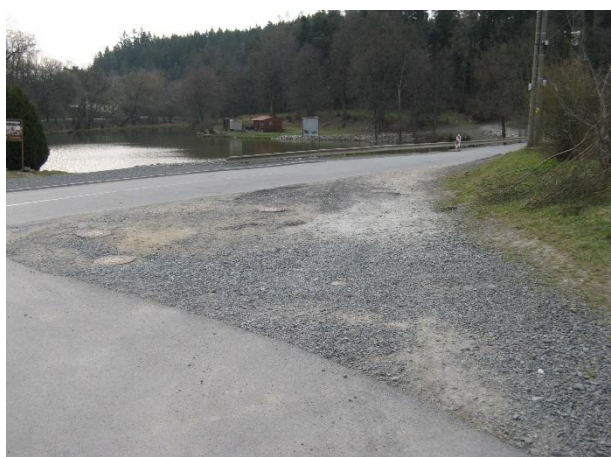
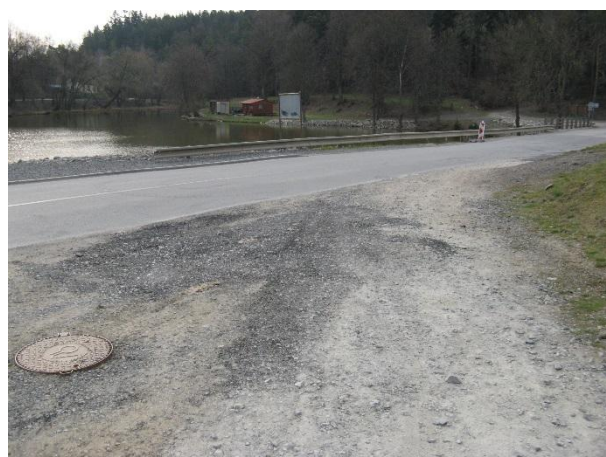
Staničení sekce: km 0,124 – 0,167  
 Typ povrchu: Nestmelený

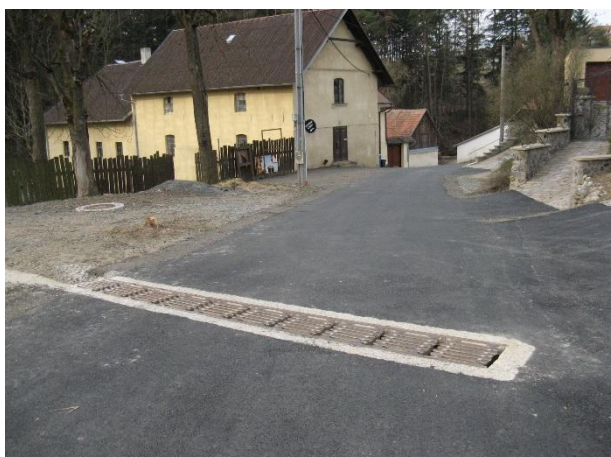
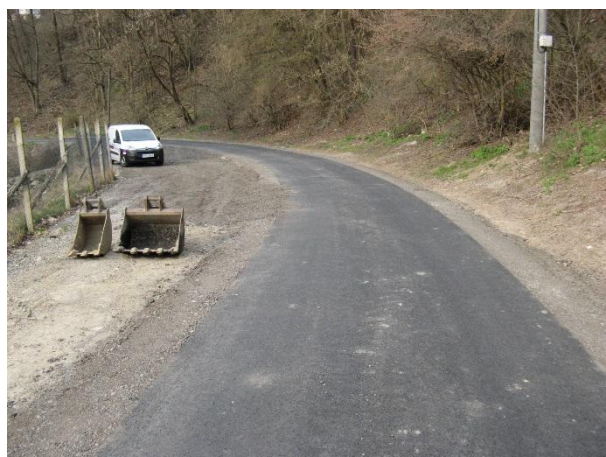
Staničení sekce: km 0,124 – 0,366  
 Typ povrchu: Asfaltový  
 Poruchy: Bez poruch  
 Hodnocení dle TP82: 1 – výborný

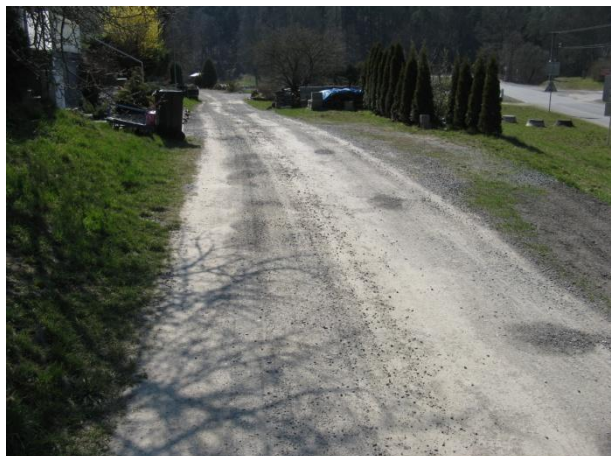
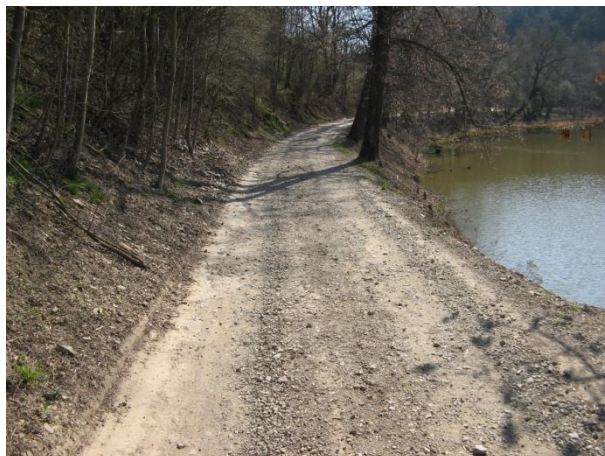
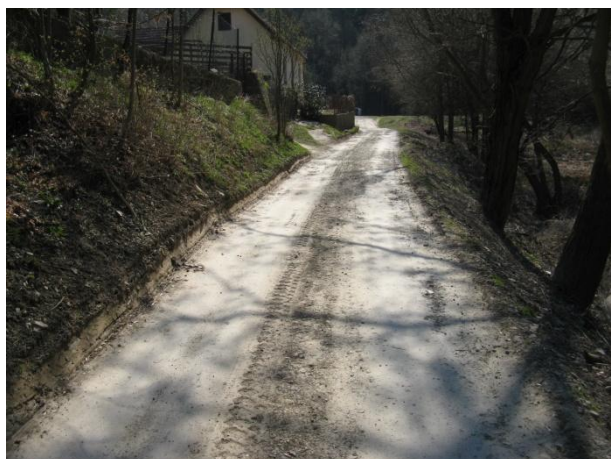
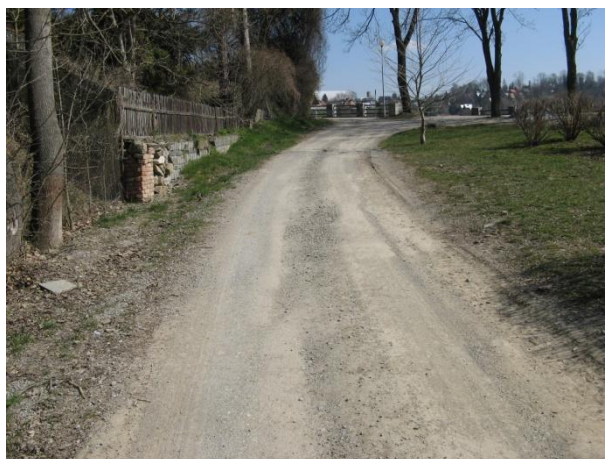
Staničení sekce: km 0,000 – 0,550

Typ povrchu: Nestmelený

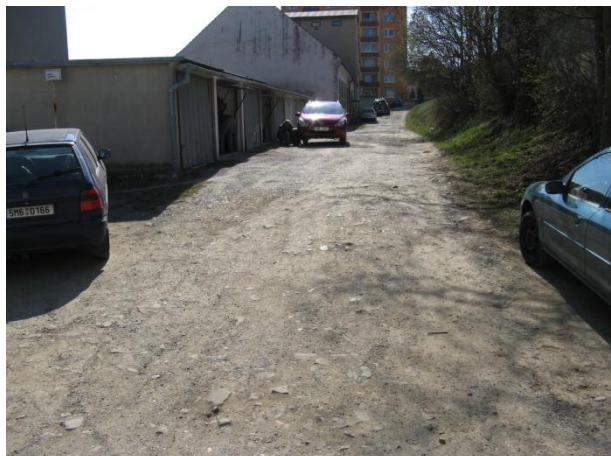
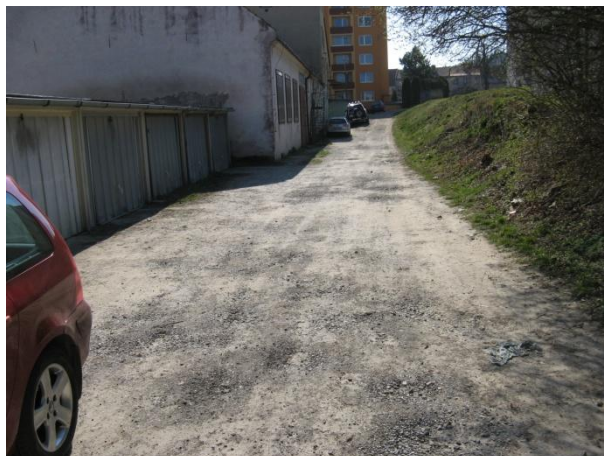
Staničení sekce: km 0,000 – 0,047

Typ povrchu: Nestmelený

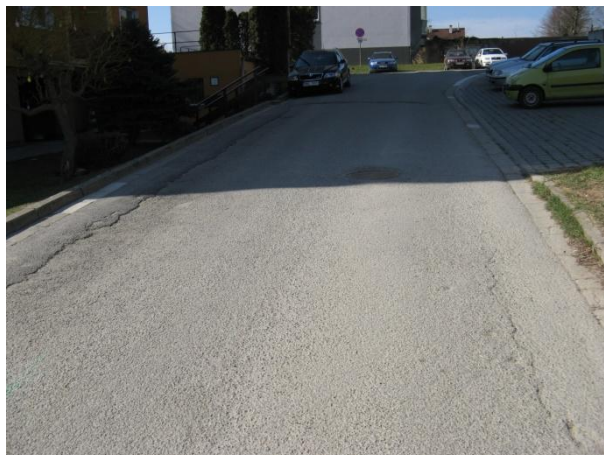
Poruchy: Hlubková koroze, nepravidelné trhliny, mozaikové trhliny, podélná trhlinka, příčné překopy s výraznými poklesy, lokální vysprávkky.

Hodnocení dle TP82: 4 – nevyhovující až 5 - havarijní

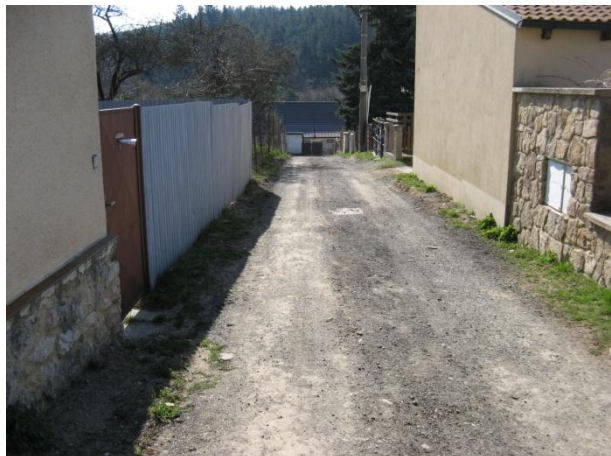
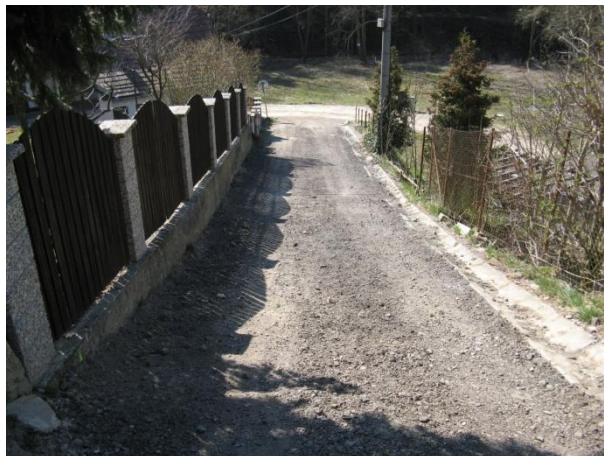
Staničení sekce: km 0,340 - 507

Typ povrchu: Nestmelený (R-materiál)

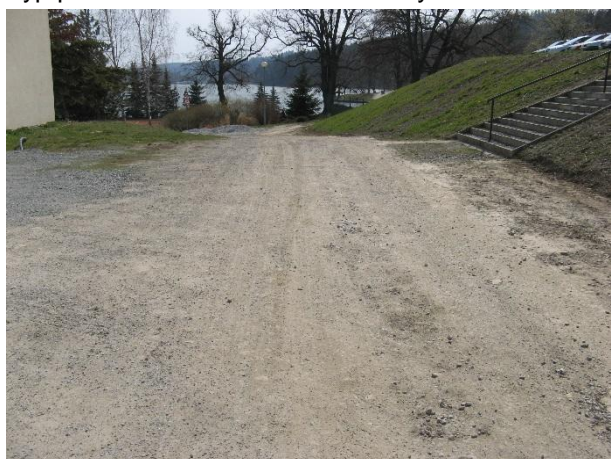
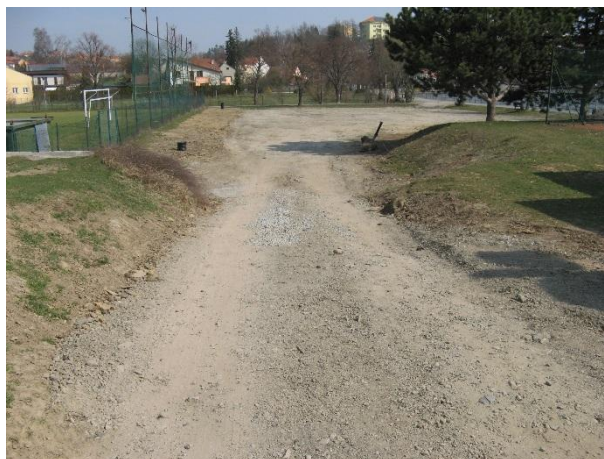
Staničení sekce: km 0,079 – 0,189

Typ povrchu: Nestmelený

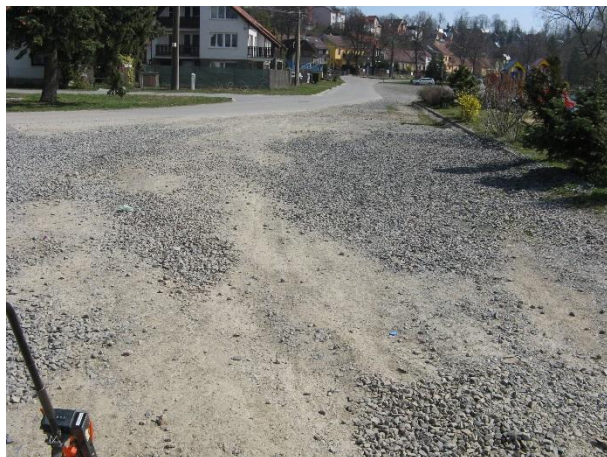
Staničení sekce: km 0,000 – 0,020  
 Typ povrchu: Nestmelený

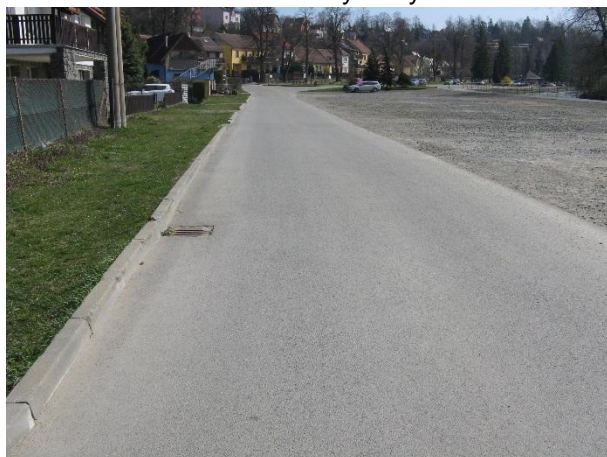
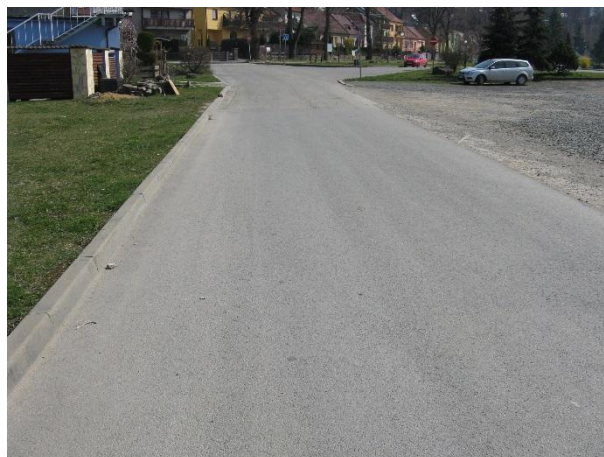
Staničení sekce: km 0,020 – 0,105  
 Typ povrchu: Asfalt  
 Poruchy: Bez poruch.  
 Hodnocení dle TP82: 1 - výborný

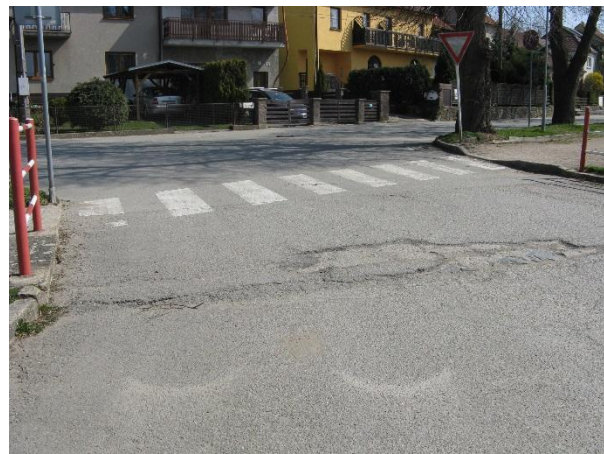
Staničení sekce: km 0,105 – 0,161  
 Typ povrchu: Asfalt  
 Poruchy: Ztráta asfaltového tmelu, hloubková koroze, podélné, příčné a nepravidelné trhliny, lokální výtluky a vysprávkky.  
 Hodnocení dle TP82: 5 – havarijní

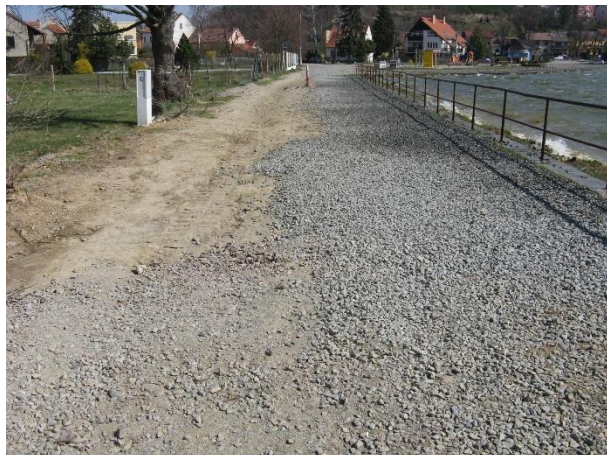
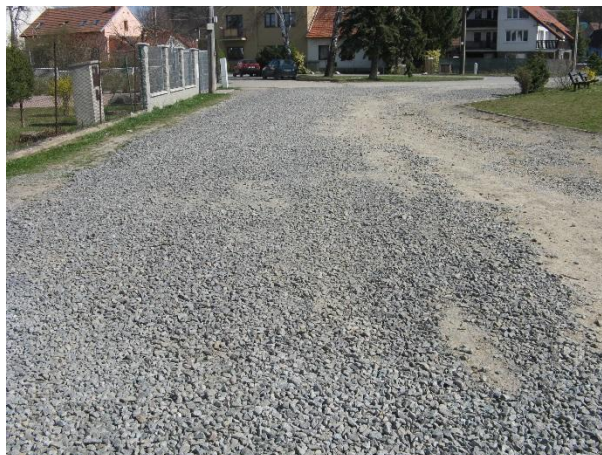
Staničení sekce: km 0,000 – 0,121

Typ povrchu: Nestmelený

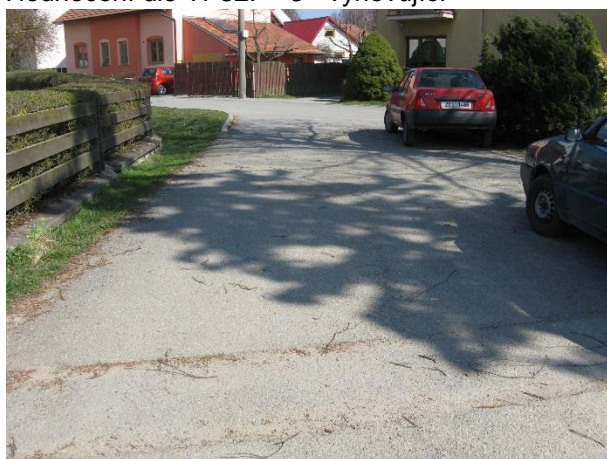
Staničení sekce: km 0,121 – 0,151

Typ povrchu: Asfalt

Poruchy: Ztráta asfaltového tmelu, překop s vysprávkou.

Hodnocení dle TP82: 3 - vyhovující

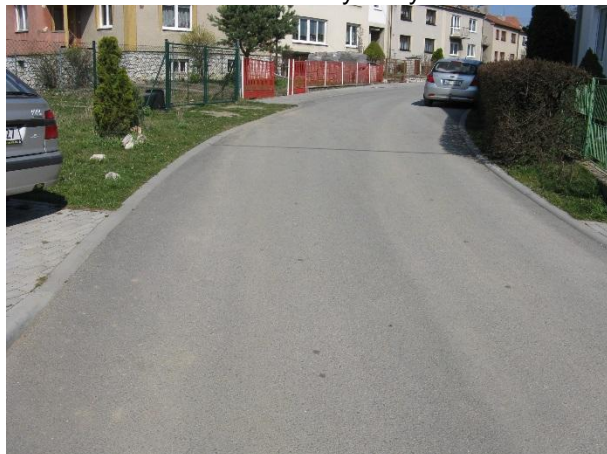
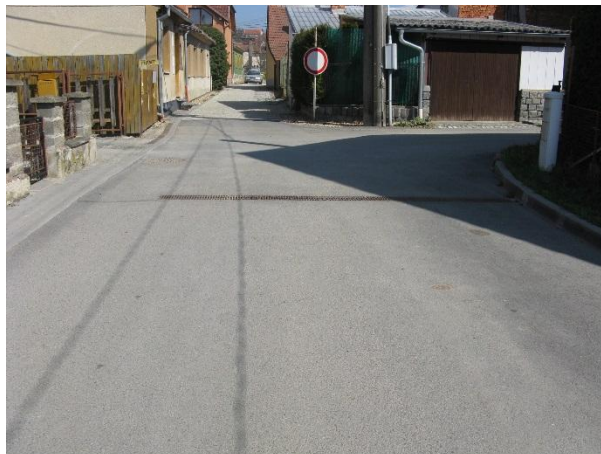
Typ povrchu: Asfalt  
Poruchy: Bez poruch.  
Hodnocení dle TP82: 1 - výborný

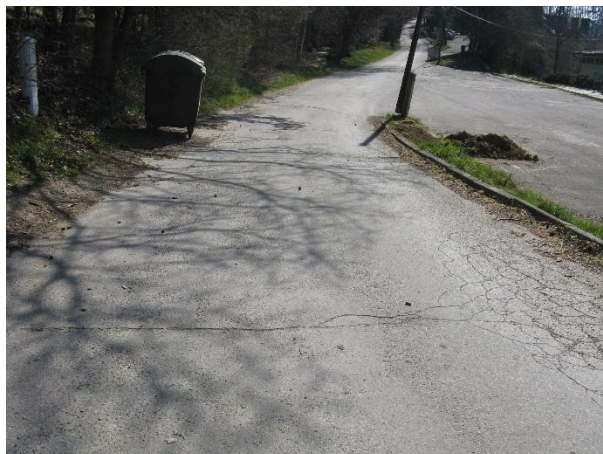
Poruchy: Ztráta asfaltového tmelu, hloubková koroze, mozaikové, příčné, podélné a nepravidelné rozvětvené trhliny, síťové trhliny, plošné deformace, výtluky, vysprávkky, místní poklesy a hrboly, rýhy a překopy s vysprávkami.

Hodnocení dle TP82: 5 – havarijní

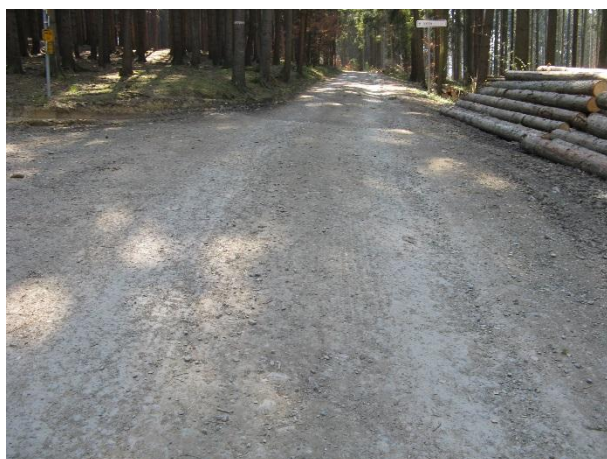
Staničení sekce: km 1,450 – 2,260

Typ povrchu: Nestmelený

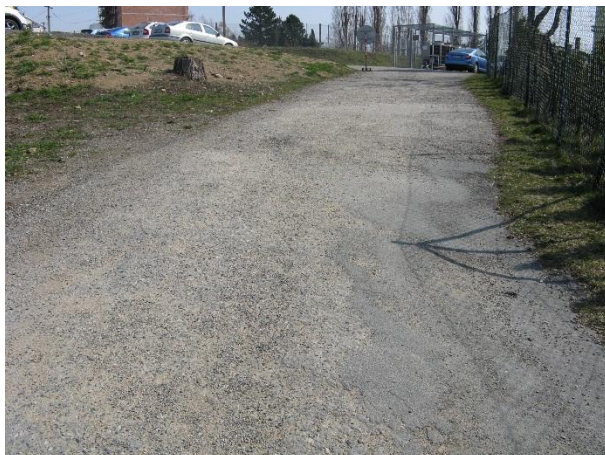
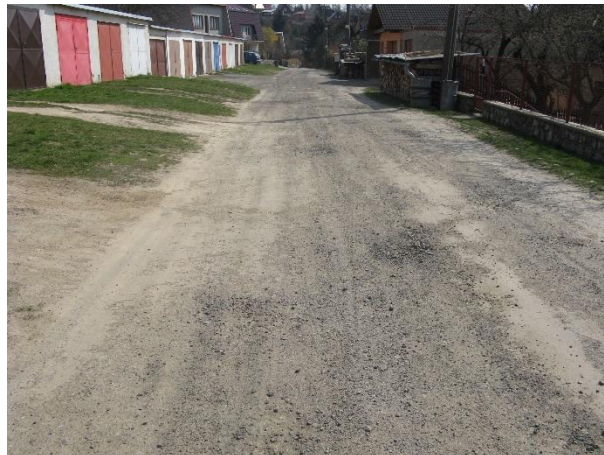
Staničení sekce: km 0,000 – 0,305

Typ povrchu: Nestmelený / opotřebený penetrační makadam se zbytky nátěru

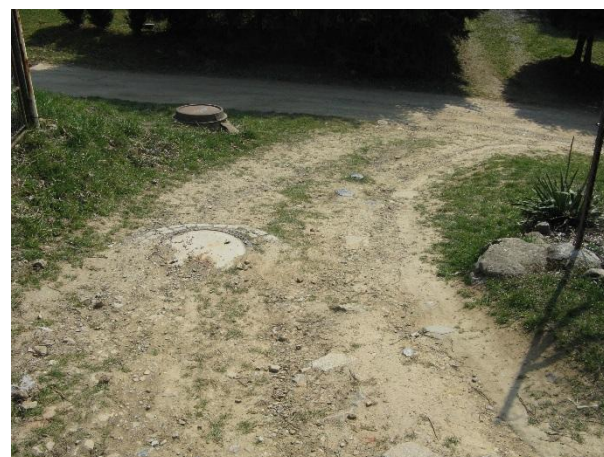
Staničení sekce: km 0,305 – 0,372

Typ povrchu: Nezpevněný

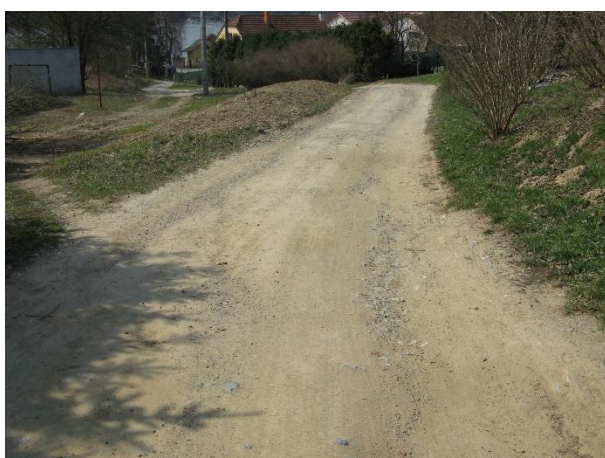
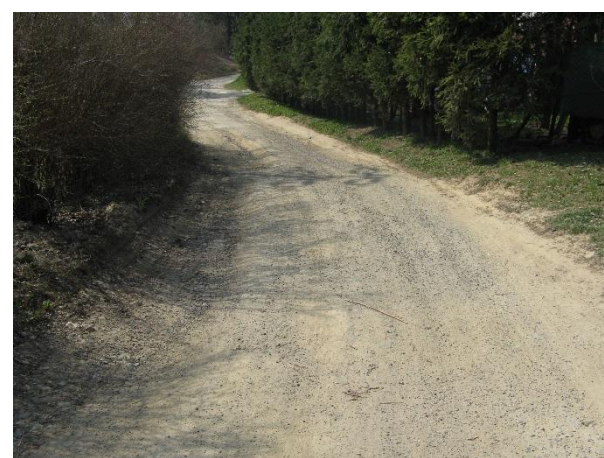
Staničení sekce: km 0,372 – 0,428

Typ povrchu: Nestmelený

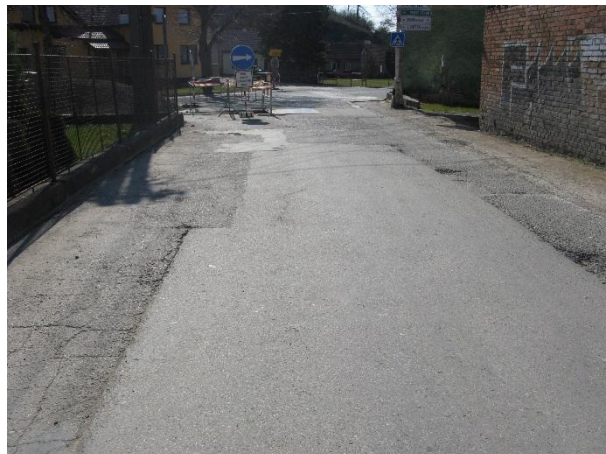
Poruchy: Ztráta asfaltového tmelu, hloubková koroze, mozaikové, podélné a nepravidelné trhliny, síťové trhliny, plošné deformace, výtluky, místní poklesy a vysprávkky zejména v okolí výstupů inženýrských sítí, překopy a rýhy s vysprávkami.

Hodnocení dle TP82: 5 – havarijní

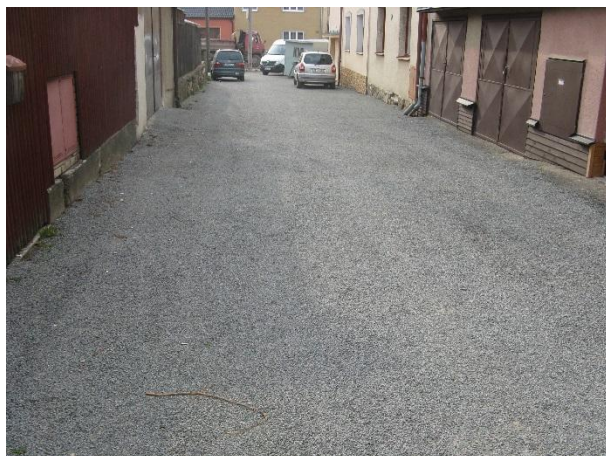
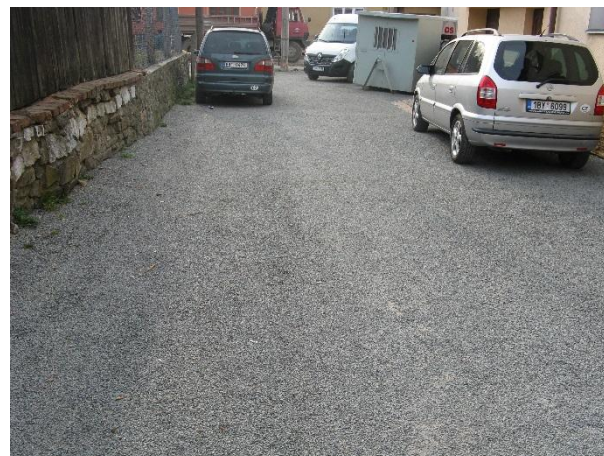
Staničení sekce: km 0,032 – 0,092

Typ povrchu: Nestmelený

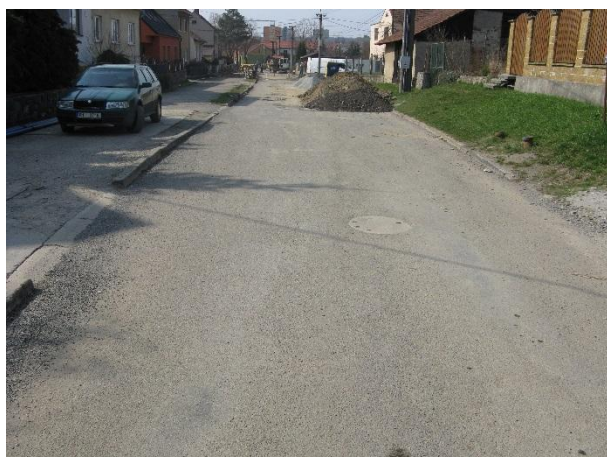
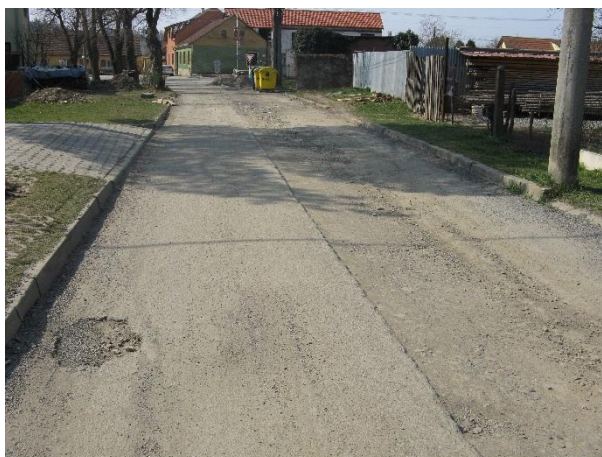
Staničení sekce: km 0,475 – 0,682  
Typ povrchu: Asfalt  
Poruchy: Rýhy a překopy (momentálně ve výstavbě/nezapravené), výtluky.  
Hodnocení dle TP82: 3 – vyhovující / probíhající výstavba - nehodnoceno

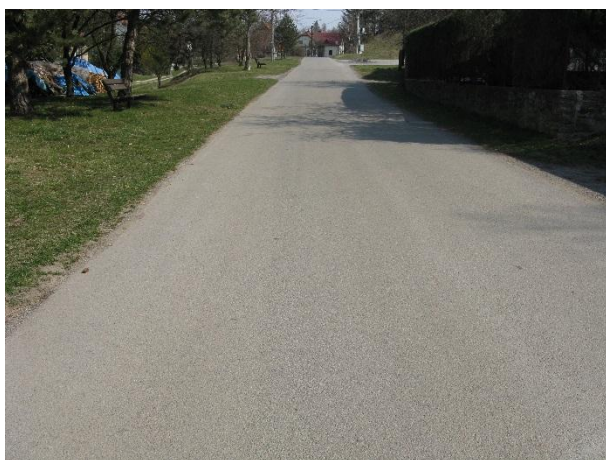
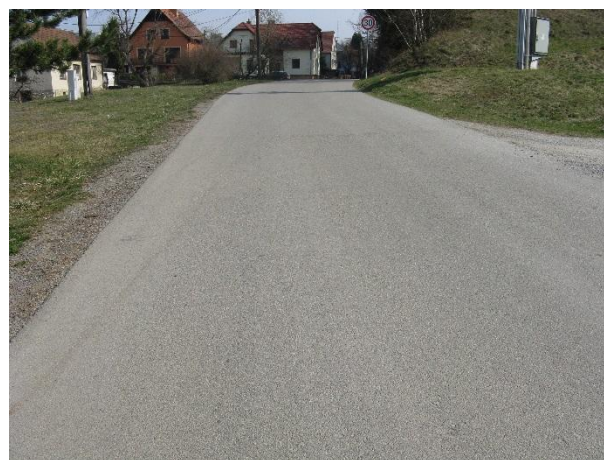
Staničení sekce: km 0,195 – 0,494

Poruchy: Bez poruch.

Hodnocení dle TP82: 1 – výborný

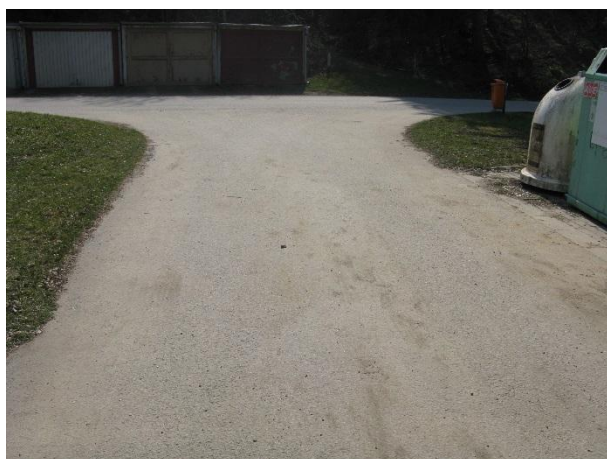
Staničení sekce: km 0,010 – 0,024  
Typ povrchu: Asfalt  
Poruchy: Bez poruch.  
Hodnocení dle TP82: 1 – výborný
