# ZPRÁVA č.0821 V181005

## PASPORTY MÍSTNÍCH KOMUNIKACÍ MĚSTYSU JEDOVNICE

Objednatel: Regioprojekt Brno, s. r. o.

DUBEN 2019

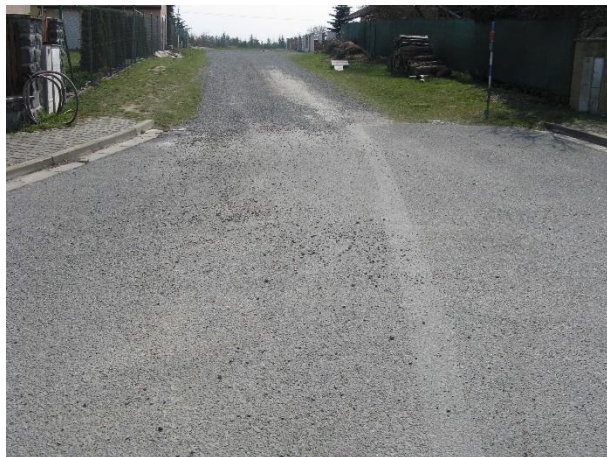
Staničení sekce: km 0,000 – 0,010  
Typ povrchu: Asfalt  
Poruchy: Bez poruch.  
Hodnocení dle TP82: 1 – výborný

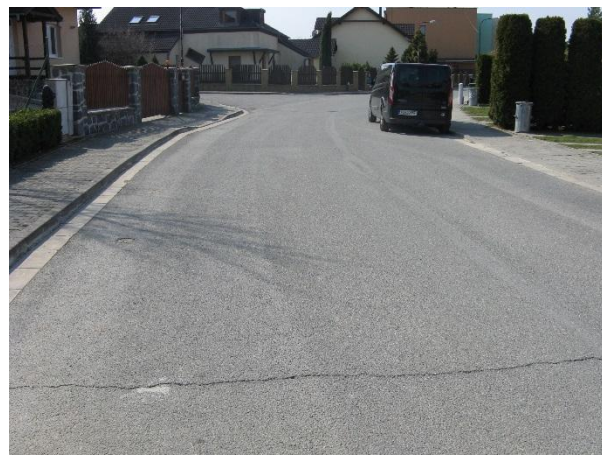
Staničení sekce: km 0,139 – 0,350  
 Typ povrchu: Asfalt  
 Poruchy: Lokální ztráta asfaltového tmelu, lokální mozaikové a drobné nepravidelné trhliny, lokální příčné trhliny.  
 Hodnocení dle TP82: 3 – vyhovující

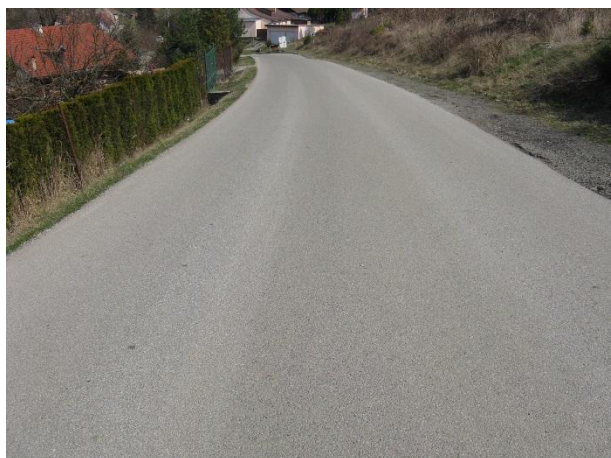
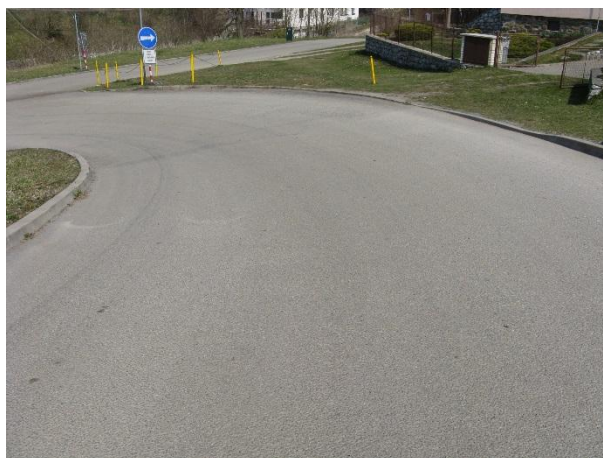
Staničení sekce: km 0,730 – 0,836  
Typ povrchu: Asfalt  
Poruchy: Bez poruch.  
Hodnocení dle TP82: 1 - výborný

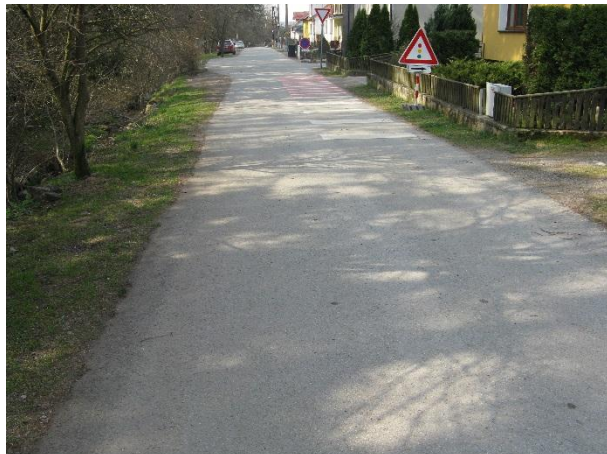
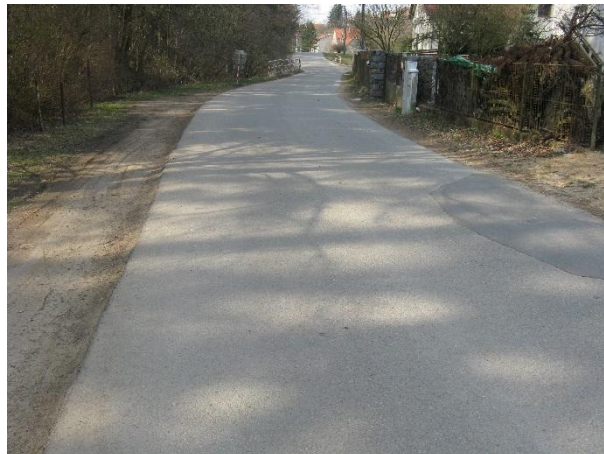
Staničení sekce: km 0,000 – 0,250  
 Typ povrchu: Asfalt  
 Poruchy: Lokálně vysprávký, jinak bez poruch.  
 Hodnocení dle TP82: 2 - dobrý

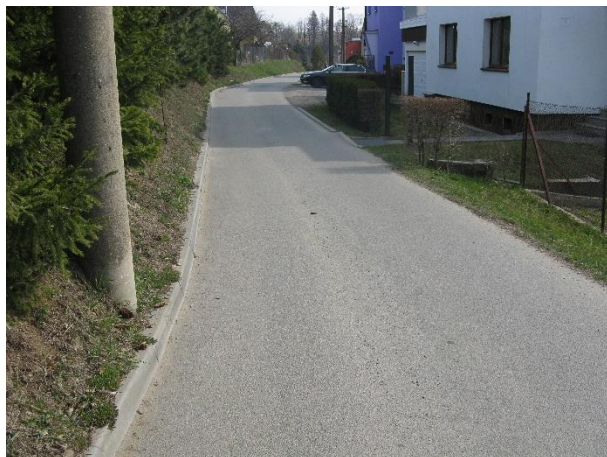
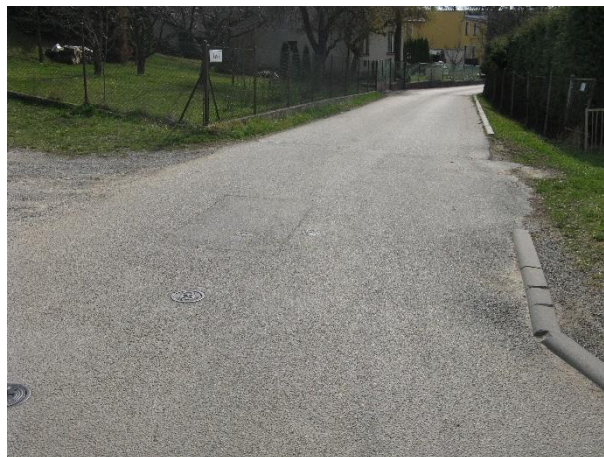
Staničení sekce: km 0,000 – 0,335  
Typ povrchu: Asphalt  
Poruchy: Lokálně vysprávký, jinak bez poruch.  
Hodnocení dle TP82: 2 - dobrý

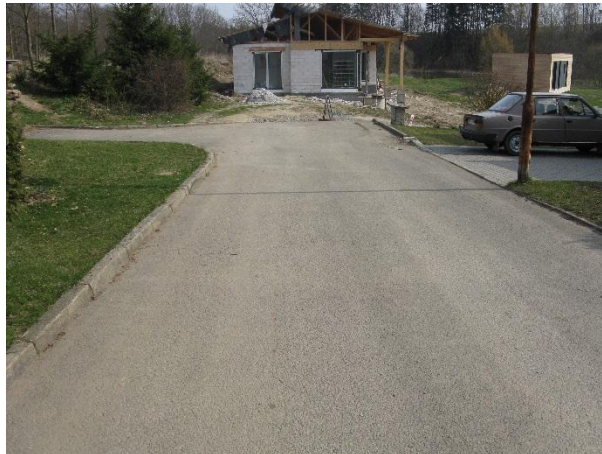
Staničení sekce: km 0,000 – 0,134

Poruchy: Mírná ztráta asfaltového tmelu, lokální mozaikové či rozvětvené trhliny.

Hodnocení dle TP82: 3 - vyhovující

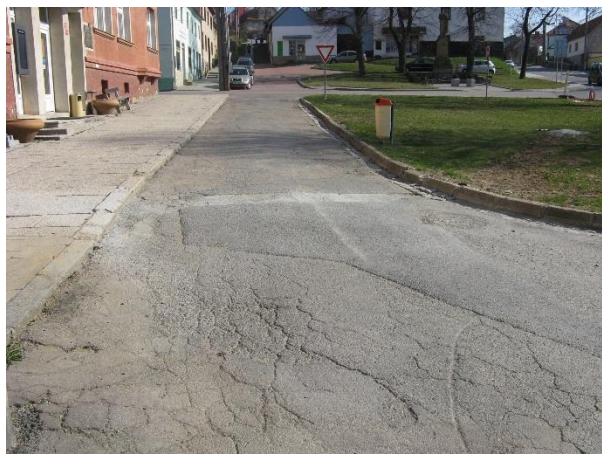
Staničení sekce: km 0,000 – 0,150

Poruchy: Ztráta asfaltového tmelu, hloubková koroze, vysprávkky, výtluky, mozaikové, příčné, podélné a nepravidelné rozvětvené trhliny, síťové trhliny, plošné deformace, rýhy a překopy s vysprávkami a místními poklesy, nepravidelné a místní hrboly.

Hodnocení dle TP82: 5 – havarijní

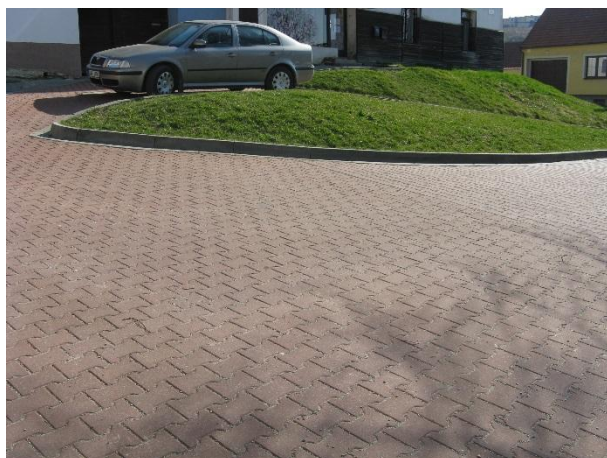
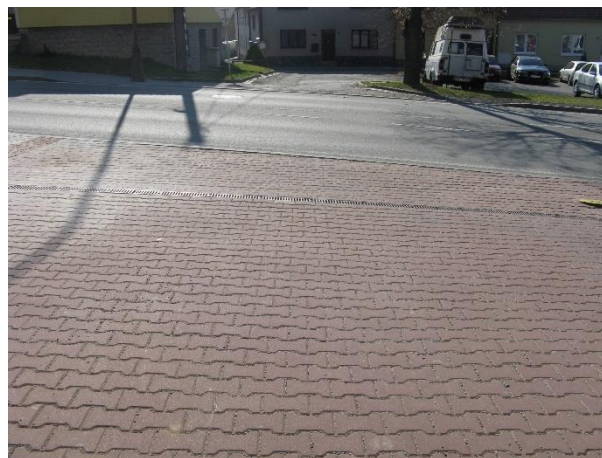
Staničení sekce: km 0,150 – 0,208

Poruchy: Mírné plošné deformace u napojení na hlavní silnici.

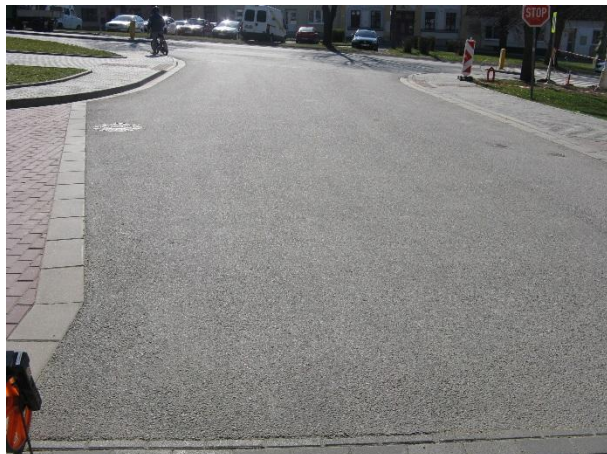
Staničení sekce: km 0,000 – 0,150

Poruchy: Bez poruch.

Hodnocení dle TP82: 1 – výborný

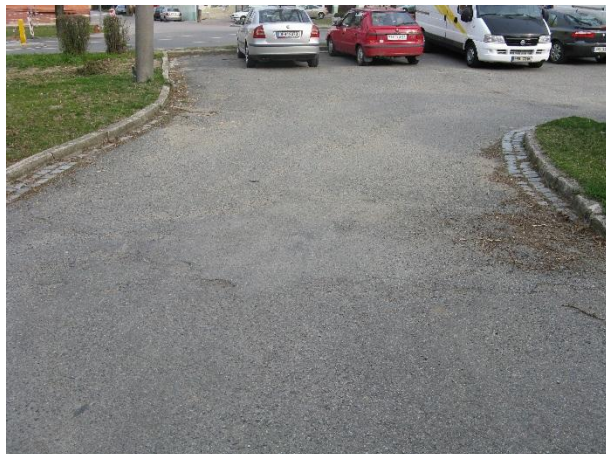
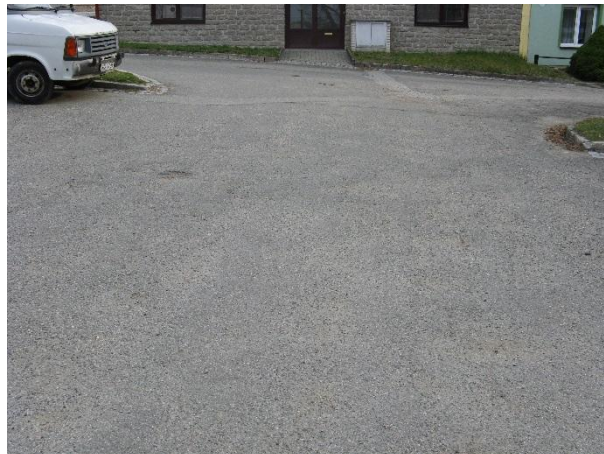
Staničení sekce: km 0,000 – 0,040

Poruchy: Ztráta asfaltového tmelu, hloubková koroze, vysprávkky, lokální nepravidelné rozvětvené trhliny, nepravidelné hrboly.

Hodnocení dle TP82: 4 – nevyhovující

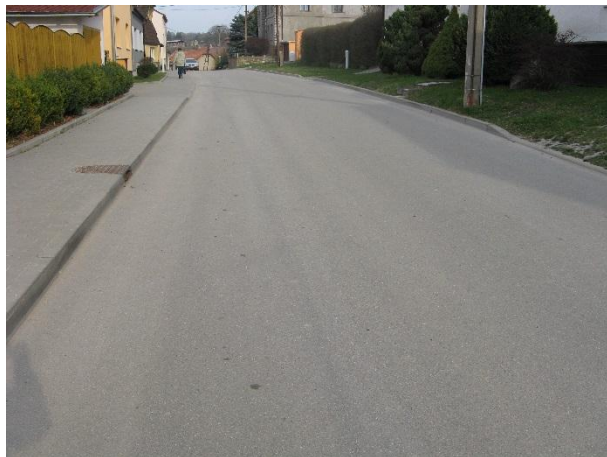
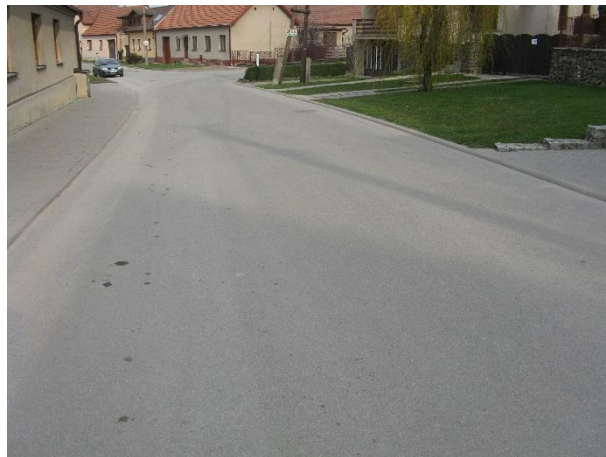
Staničení sekce: km 0,000 – 0,230

Poruchy: Bez poruch.

Hodnocení dle TP82: 1 – výborný

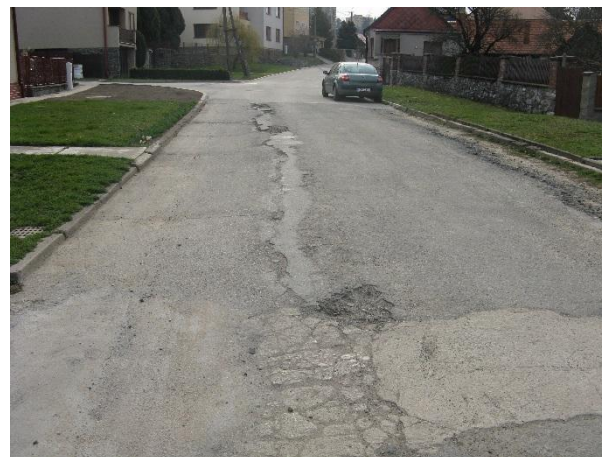
Staničení sekce: km 0,080 – 0,200  
 Typ povrchu: Asfalt

Poruchy: Ztráta asfaltového tmelu, hloubková koroze, vysprávkky, výtluky, mozaikové, příčné, podélné a nepravidelné rozvětvené trhliny, síťové trhliny, plošné deformace, rýhy a překopy s vysprávkami a místními poklesy, nepravidelné a místní hrboly.

Hodnocení dle TP82: 5 – havarijní

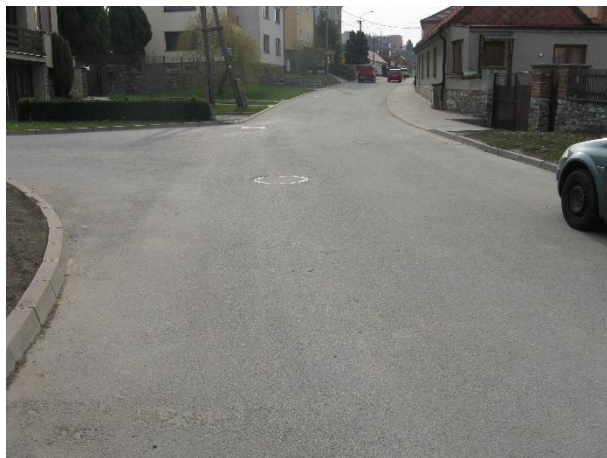
Staničení sekce: km 0,200 – 0,214  
Typ povrchu: Asfalt  
Poruchy: Bez poruch.  
Hodnocení dle TP82: 1 - výborný

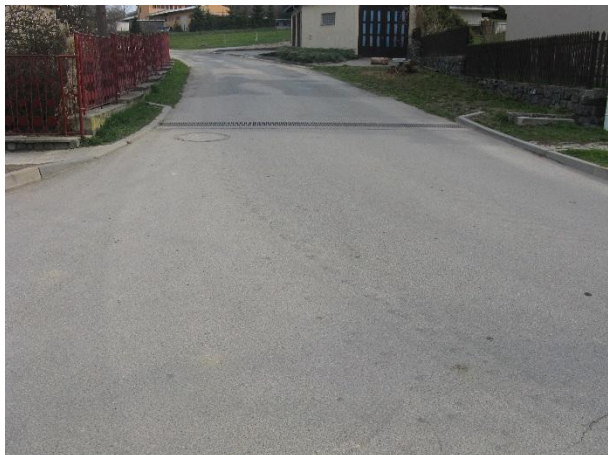
Staničení sekce: km 0,000 – 0,012  
 Typ povrchu: Asfalt  
 Poruchy: Bez poruch.  
 Hodnocení dle TP82: 1 - výborný

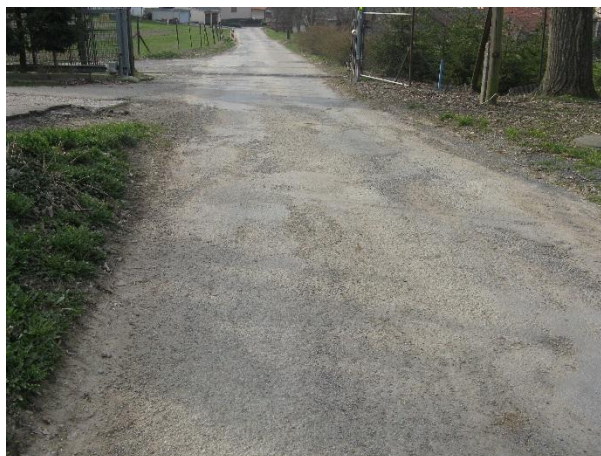
Staničení sekce: km 0,000 – 0,079

Poruchy: Ztráta asfaltového tmelu, hloubková koroze, vysprávkky, mozaikové, příčné, podélné a nepravidelné rozvětvené trhliny, nepravidelné hrboly.

Hodnocení dle TP82: 4 – nevyhovující

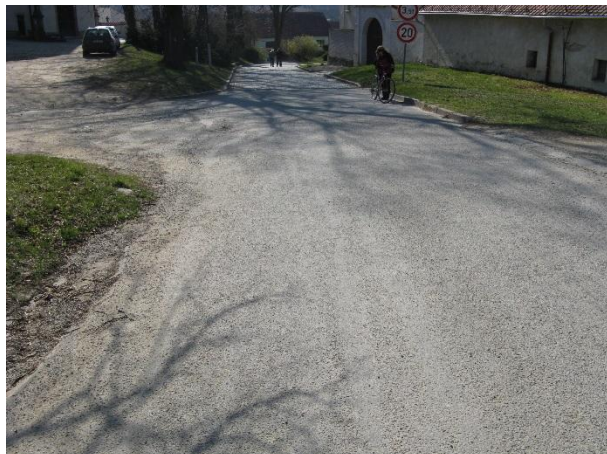
Staničení sekce: km 0,000 – 0,022  
Typ povrchu: Asphalt  
Poruchy: Mírná ztráta asfaltového tmelu.  
Hodnocení dle TP82: 2 – dobrý

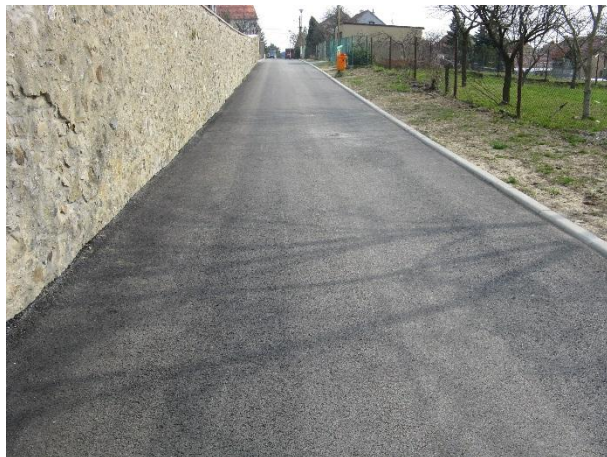
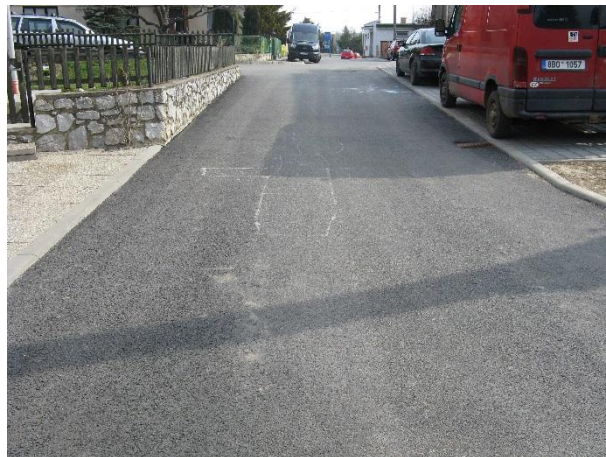
Staničení sekce: km 0,000 – 0,169  
Typ povrchu: Asfalt  
Poruchy: Bez poruch.  
Hodnocení dle TP82: 1 – výborný

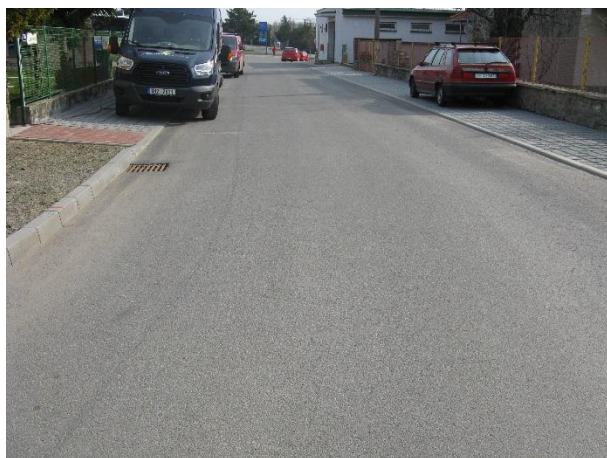
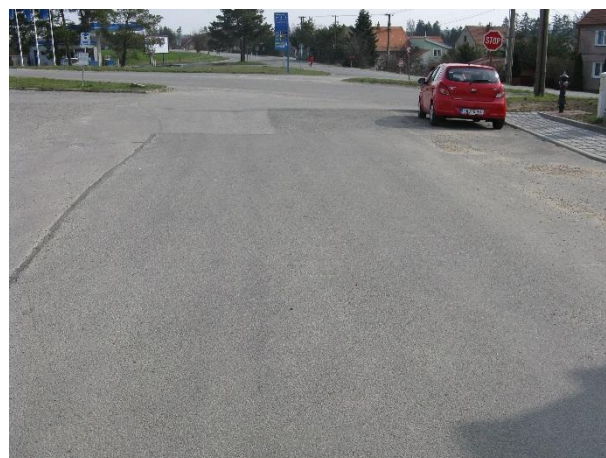
Staničení sekce: km 0,169 – 0,257  
Typ povrchu: Asfalt  
Poruchy: Lokálně mírná ztráta asfaltového tmelu, jinak bez poruch.  
Hodnocení dle TP82: 2 – dobrý

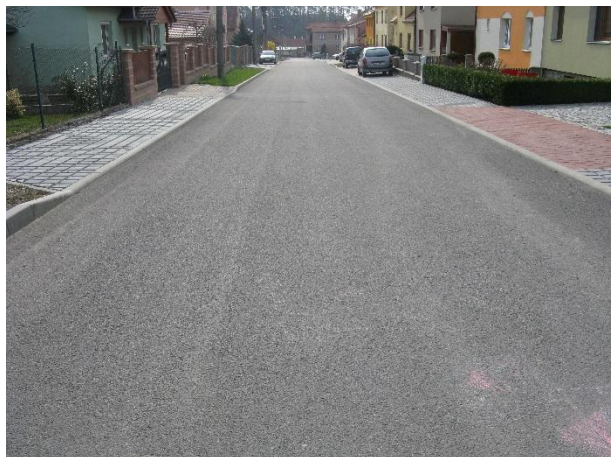
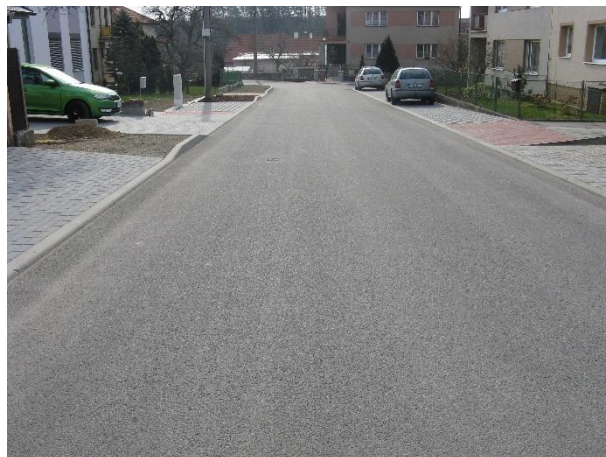
Poruchy: Bez poruch.

Hodnocení dle TP82: 1 – výborný

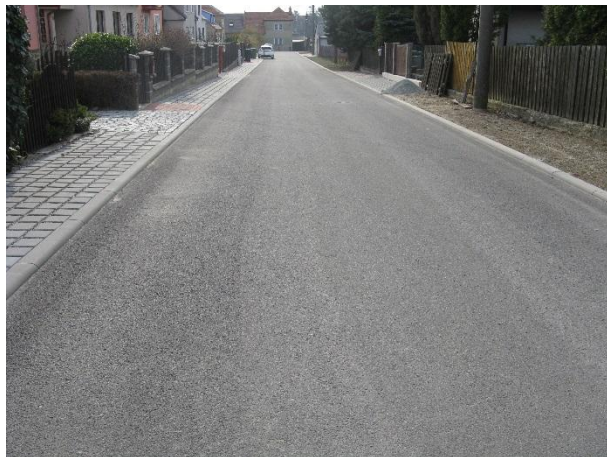
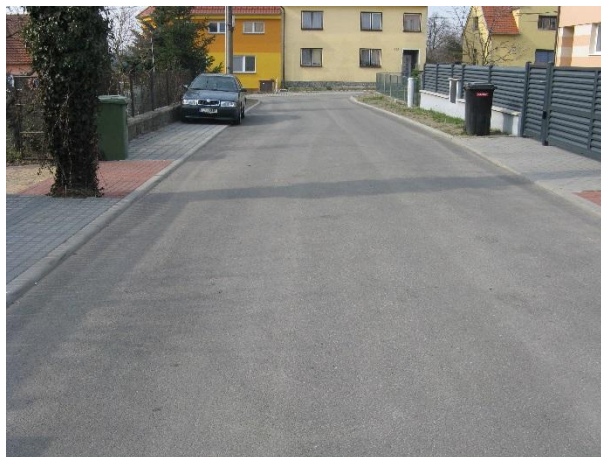
Poruchy: Bez poruch.

Hodnocení dle TP82: 1 – výborný

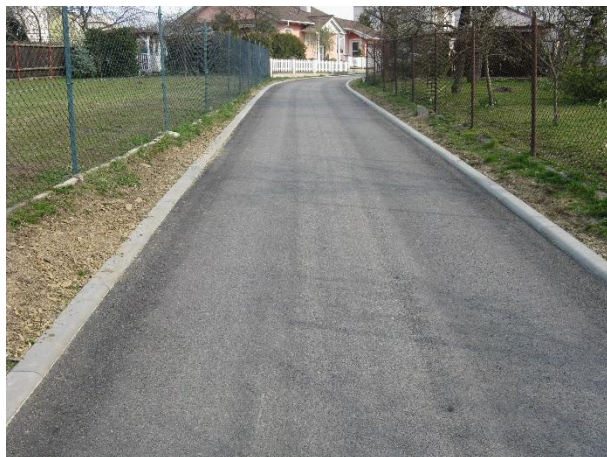
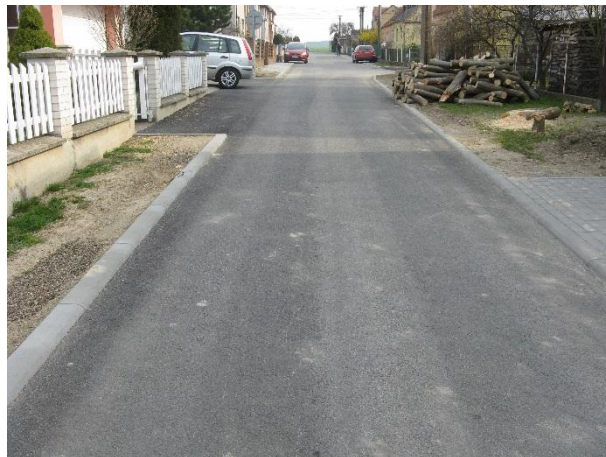
Staničení sekce: km 0,000 – 0,114  
Typ povrchu: Asfalt  
Poruchy: Bez poruch – nový povrch.  
Hodnocení dle TP82: 1 – výborný

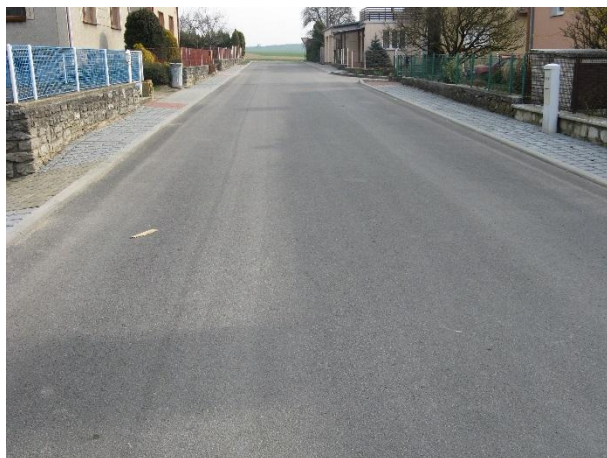
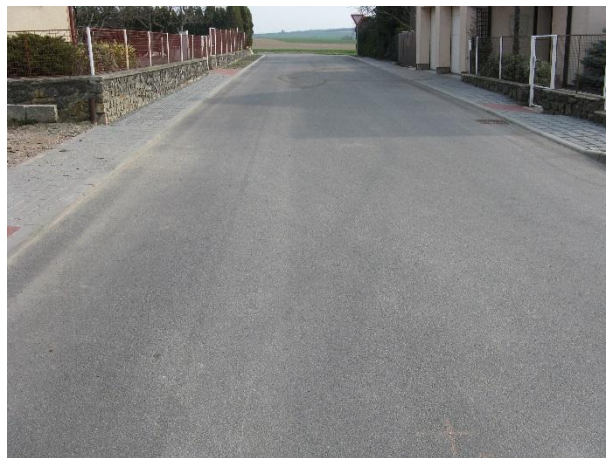
Staničení sekce: km 0,114 – 0,235  
Typ povrchu: Asfalt  
Poruchy: Bez poruch.  
Hodnocení dle TP82: 1 – výborný
